Tingnesvegen 210, 2353 STAVSJØ

**Stor og solrik eiendom på ca.
4,1 mål. Sjarmerende enebolig
fra 1932 og uthus. Bygningsmasse
med behov for renovering.**

Tilstandsrapport

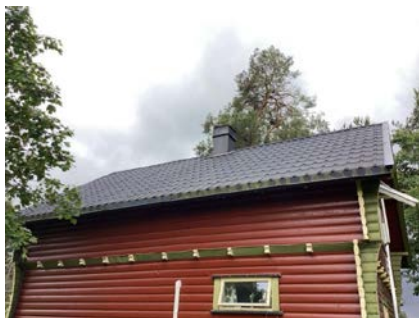
Nedløp og beslag

lakkerte stål takrenner og nedløp, Helbeslått pipetopp, beslått luftehatt,

- Det er ikke tilfredsstillende bortledning av vann fra taknedløp ved grunnmur.
- Det er avvik:

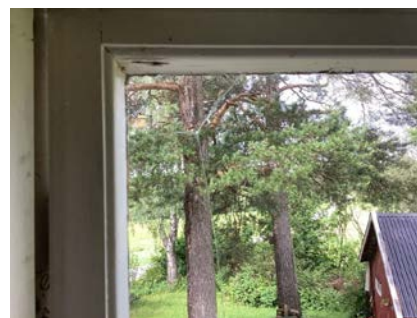
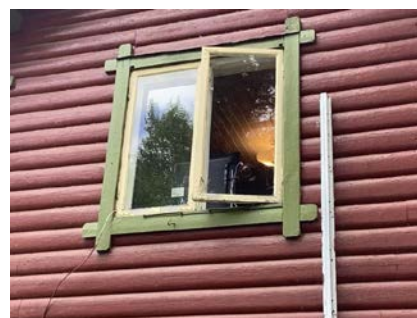
TG 2 Vinduer

Varevinduer, vinduer med 1+1 glassramme fra byggeåret. 4 vinduer med isolerglass fra 80 og tidlig 90 tall.

- Det er avvik:
- Slitte og eldre vinduer.
Vindu med sprekt glass.

Må påregne utskiftninger.

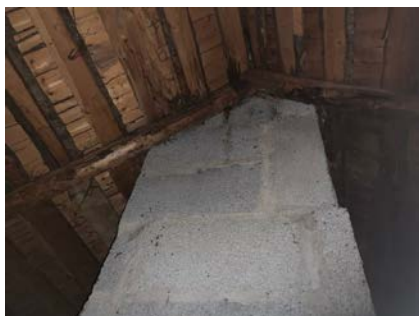
- Det er påvist sprekker og/eller riss i pipe.
- Det er avvik:

Eldre piper vil ofte ha forvitningskader.

Tidligere skiftet pipetopp

- Andre tiltak:
- Det må foretas lokal utbedring.

Bør påregne rehabilitering av pipe, med nytt røykrør, sotluke og overganger, pga. alder.

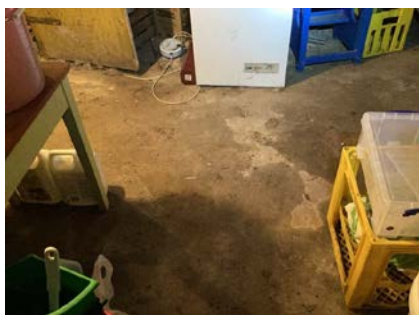
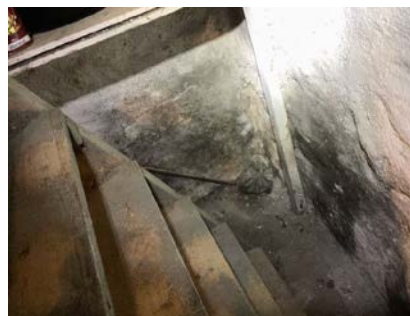
TG 2 Rom Under Terreng

Noe merker etter fukt på kjellervegger og fukt i kjellergulv.

Tørrere klima i kjeller bør etableres.

Bedre lufting og noe høyere temperatur er ofte tiltak som hjelper, bør sjekkes nærmere.

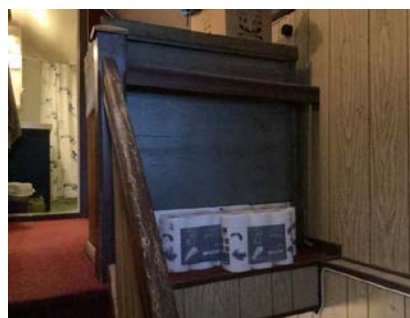
TG 2 Innvendige dører

Gamle og slitte dører.

Skiftes eller repareres

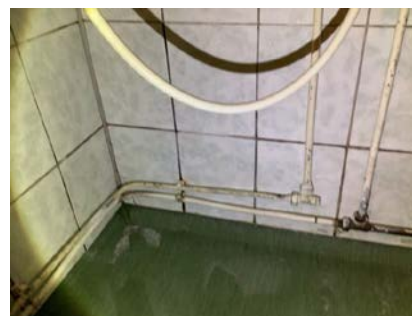
! TG 2 Tilliggende konstruksjoner våtrom

Hulltaking er ikke foretatt da det allerede er påvist andre avvik i våtsonen.

Det tilsier at det er fukt i konstruksjonen bak overflatene.

Må påregne utbedringer i konstruksjonen bak overflatene.

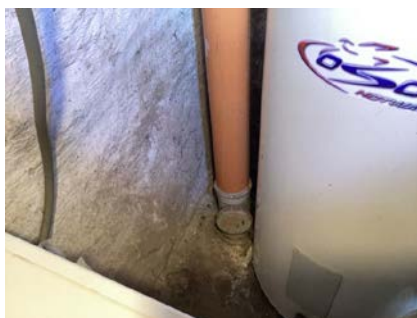
TG 2 Avløpsrør

Det er avløpsrør av plast.
Rør fra 70 og 80 tallet.

- I forbindelse med oppgradering av våtrom vil det være naturlig med utskiftning av rør.
- Det er ikke behov for utbedringstiltak siden anlegget fungerer i dag, men ut ifra alder kan skader plutselig oppstå på eldre anlegg.

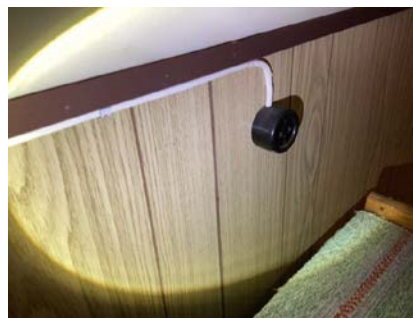
Gammel kontakt
