Oternesveien 58 , 7206 HELLANDSJØEN

**Pen hytte med båtplass og naust |  
Anneks | Tilleggstomt | Bilvei,  
strøm og vann | Solrike uteplasser  
med flott sjøutsikt**

| Tilstandsrapport - Hovedhytte ..... | 54 |
| Tilstandsrapport - Anneks ..... | 75 |

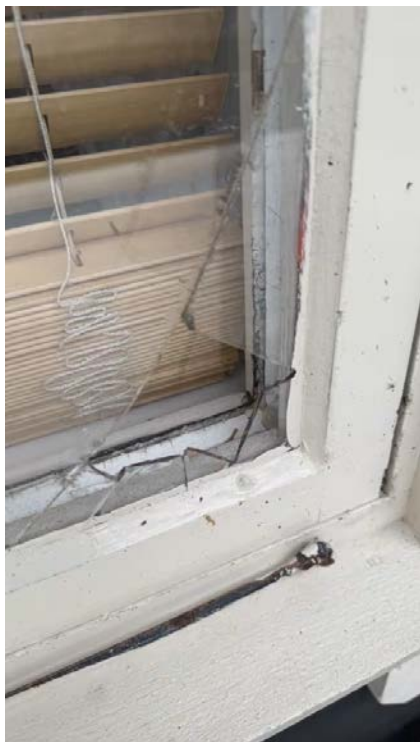
Knust glass i vindu til dusjrom.

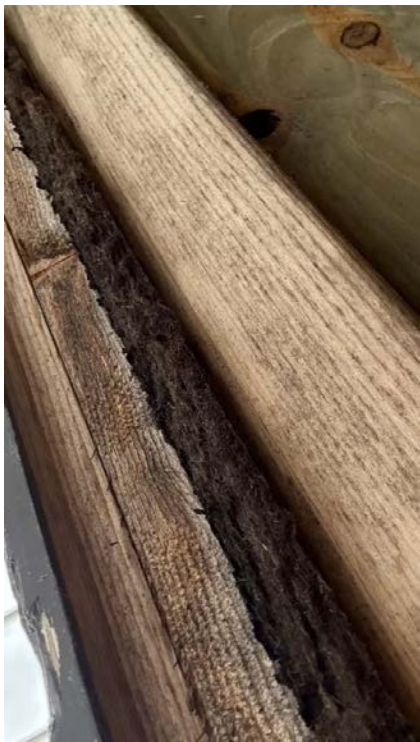
Manglende luftespalte.

| Type fasade | Liggende kledning |
|---|---|
| <p>Det ble foretatt stikkprøvekontroller av lufting og musetetting bak/ under kledning. Der dette ble foretatt ble det registrert manglende/ redusert lufting, noe som medfører risiko for sen uttørring og råteskader. Det ble ikke registrert synlige tegn til skader ved utvendig kledning utover stedvis værslitte panelbord som anbefales overflatebehandlet.</p> <p>TG-2 er satt pga. manglende/ redusert lufting bak kledning.</p> | |

Det ble foretatt stikkprøvekontroller av lufting og musetetting bak/under kledning. Der dette ble foretatt ble det registrert manglende/reduert lufting, noe som medfører risiko for sen uttørking og råteskader. Det ble ikke registrert synlige tegn til skader ved utvendig kledning utover stedvis værslitte panelbord som anbefales overflatebehandlet. TG-2 er satt pga. manglende/reduert lufting bak kledning. Anbefalt tiltak: Det anbefales å etablere lufting bak/under kledning der dette mangler.

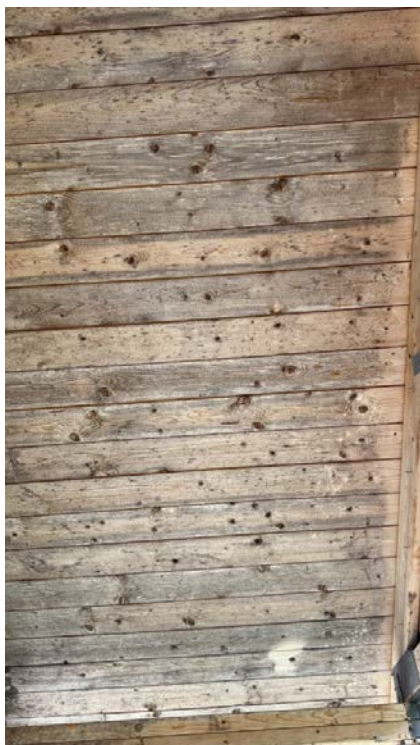
Takutstikk over terrasse ved inngangsparti er ubehandlet og har fuktmerker og svertesopp.

Svertesopp i ubehandlet panel.

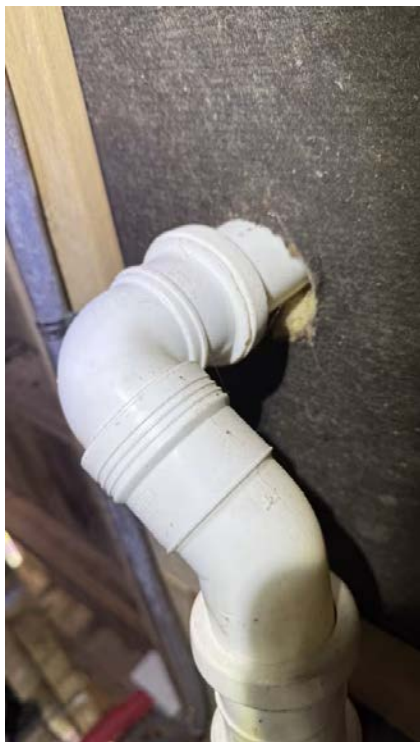
| <p>Med bruk av nivelleringslaser ble det registrert totalt avvik mellom 15 og 30 mm, i tillegg til lokale skjevheter. Maksimal skjevhet ble målt til ca. 2cm på stue/ kjøkken inkl. gang. Det bemerkes åpninger ved gjennomføringer i stubbloftsgulv under fritidsboligen.</p> <p>TG-2 er satt pga. totalt avvik mellom 15 og 30mm iht. standardens krav til måleavvik.</p> | |

Ikke tilfredsstillende tetting rundt rørføring i gulv under hytta.

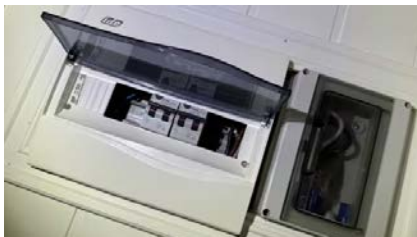
Manglende kursfortegnelse og deksel ved sikringer.
