# Atriumhus med alt på ett plan i populært og barnevennlig boligområde.

# Tilstandsrapport

# gnr. 29, bnr. 390

Befaringsdato: 20.08.2024

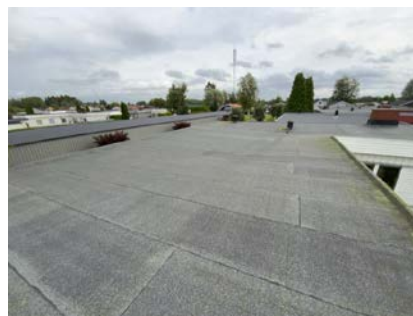
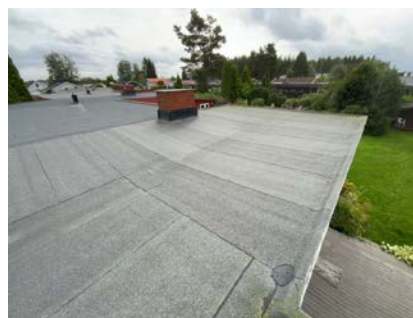
Besiktigelse av taktekke.

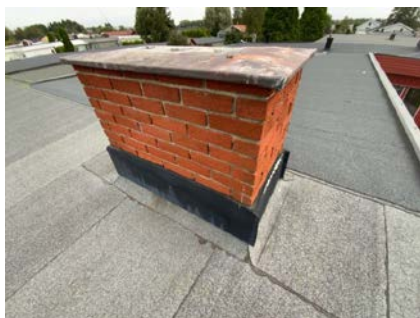
Kontroll rundt pipebeslag.

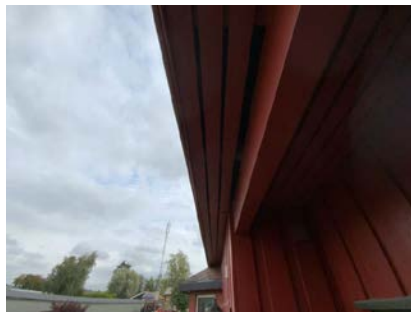
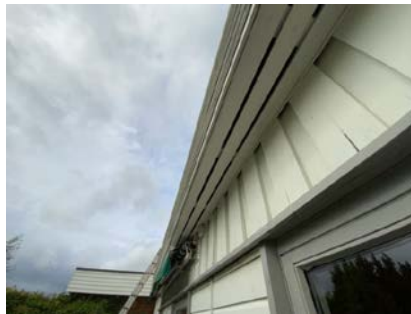
Synlige luftespalter i gesimskasse.

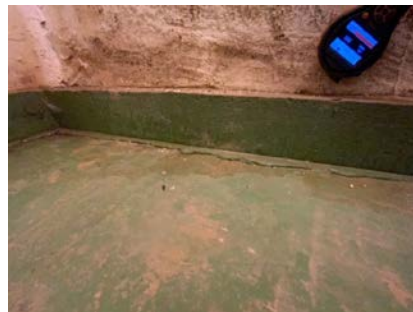
Påvist variable fuktverdier på nedre del av grunnmur.

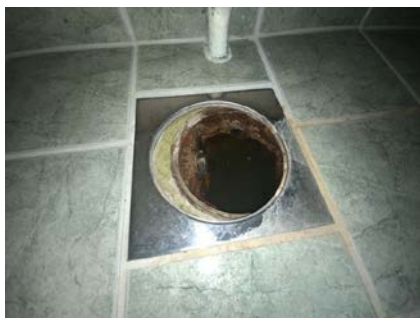
Kontroll av sluk.

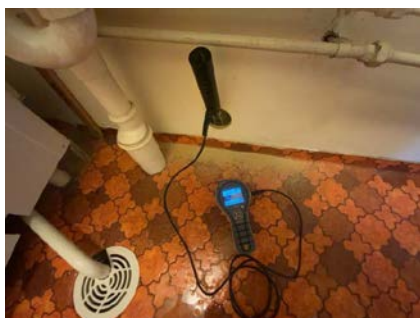
Hulltaking er foretatt uten å påvise unormale forhold. Hulltaking er foretatt ved/i Vaskerom. Fuktquotemåling (vekt%) i konstruksjonen ble målt til 0.

Utført hulltaking.

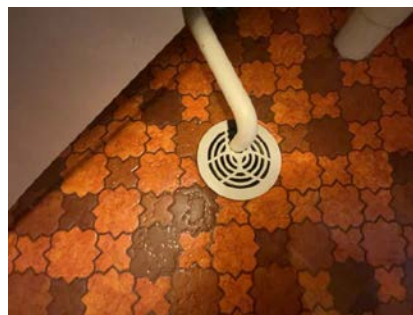
Kontroll av sluk.

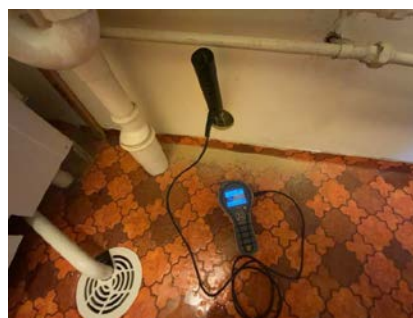
Hulltaking er foretatt uten å påvise unormale forhold. Hulltaking er foretatt ved/i Vaskerom. 0 % Fukt.

Utført hulltaking.

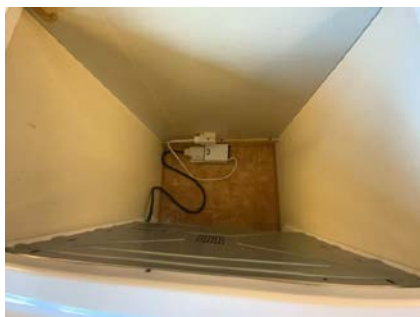
Kontroll bak oven. Ingen tegn til fuktskader på befaringdagen.

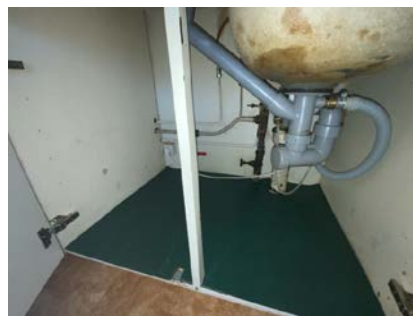
Besiktigelse av røropplegg.

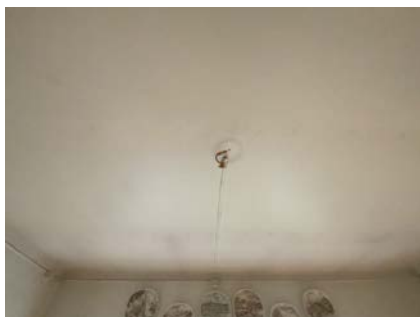
Stedvis løs ledninger.

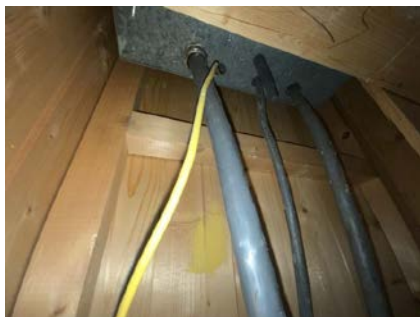
Kablejennomganger er ikke tette.

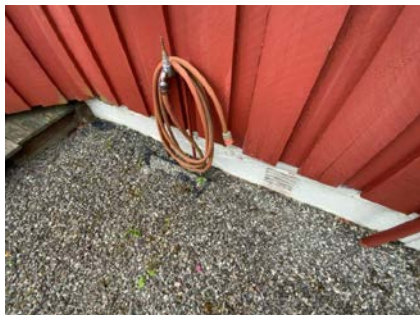
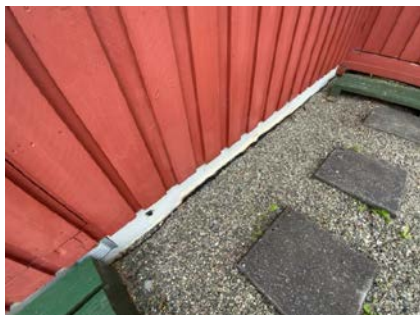
Kontroll av drenering/fuksikring.

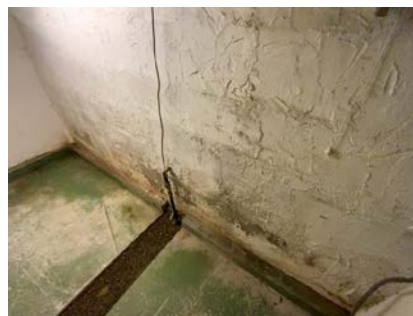
Overflater generelt bør utbedres.

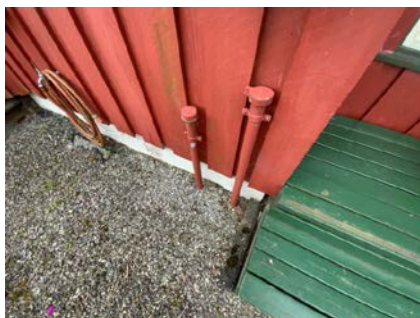
Synlige påfyllingsrør og lufterør til nedgravet tank.
