Rostillevegen 93, 2412 SØRSKOGBYGDA

**FINNSKOGEN**

Befaringsdato: 09.04.2026

Rapportdato: 10.04.2026

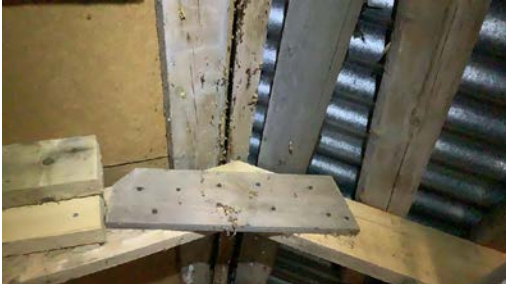
Det er ikke undertak, og dette fører til at eventuelle lekkasjer i taktekking eller kondensering under taktekking kan renne inn i fritidsboligen.

Det er påvist spredte fukt skjolder i himling i første etasje og rundt pipe, men det ble ikke registrert fukt ved fuktindikasjon på befaringdagen.

Det er ikke undertak under taktekkning mot sør.

Undertak må monteres på tak mot sør for å fjerne avviket, og det vil være naturlig å skifte taktekking mot sør samtidig.

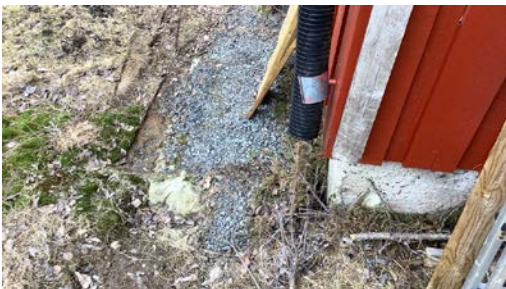
Mangelfull bortledning av takvann mot sør.

- Det er ikke krav om utbedring av snøfangere opp til dagens krav.
- Det bør lages system for bortledning av vann fra taknedløp ved grunnmur.
- Stigetrinn for feier må monteres.

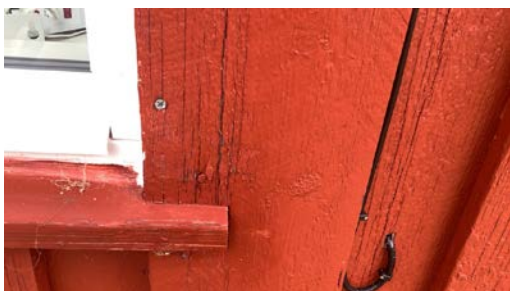
Omrømming rundt vinduer er ført helt ned til vannbrett, og dette medfører økt risiko for råteskader da omrømming kan trekke opp fukt fra vannbrett.

Eksempel på sprukket kledningsbord som er ført helt ned til vannbrett.

Det bør etableres spalte mellom omramming og vannbrett slik at fukt ikke kan trekkes opp fra vannbrett.

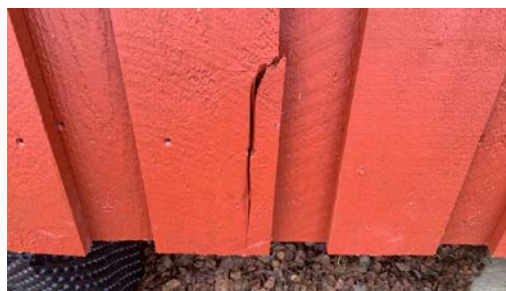
Eksempel på sprukket kledningsbord.

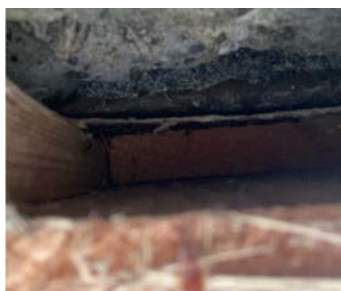
Det er ikke lufting bak bordkledning.

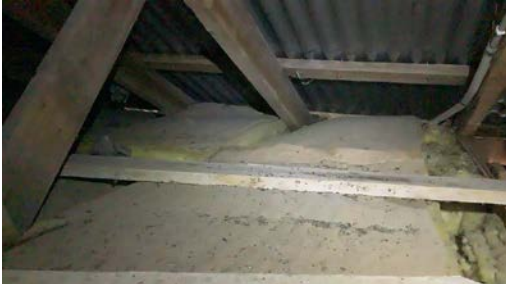
Isolasjonen stenger lufting fra sør.

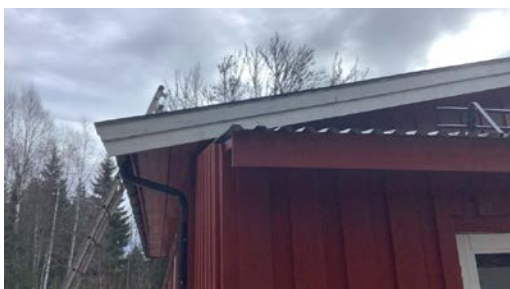
Det er ikke takutstikk, og risiko for regn bak kledning.

Takrenne bør monteres.

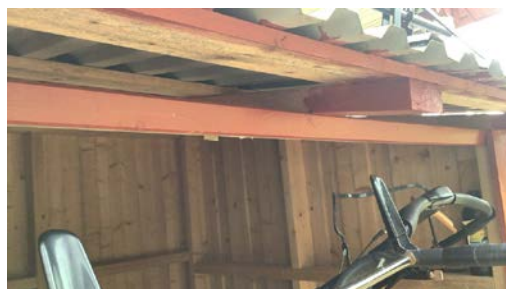
"Taksperre" er lagt på flasken, og opplagret på liggende plank over åpning.

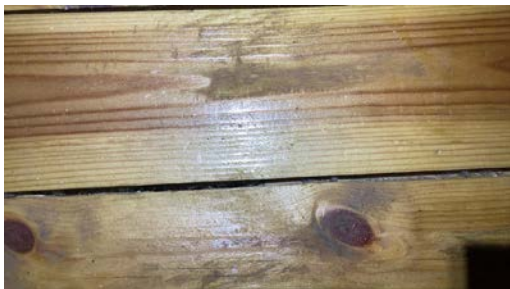
Eksempel på glippe i furugulv.

Manglende panel kan felles inn lokalt ved å fremskaffe eller produsere tilsvarende.

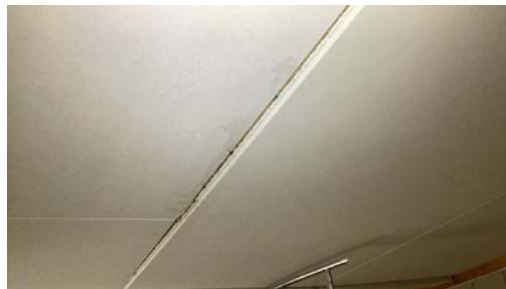
Glippe mellom himlingsplater.

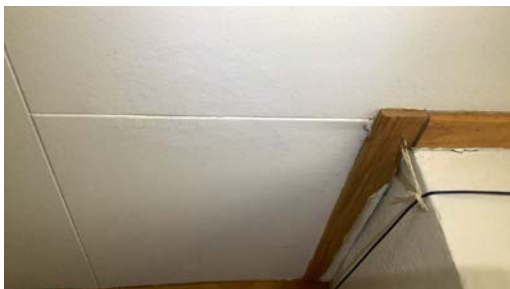
Det er svellskadet himling rundt pipe, og spredte fuktskjolder i himling.

Svellskadet himling inntil pipe.

Stuehimling og himling på ett soverom bør vedlikeholdes for å fjerne fuktskjolder.

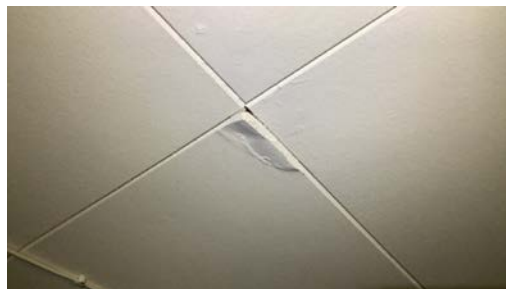
Det er skadet himlingsplate på soverom.

Skadet himlingsplate.

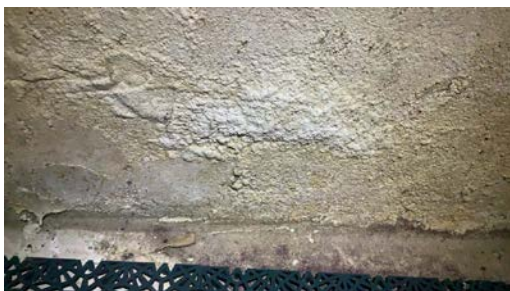
Det er påvist saltutslag i kjeller, og dette tyder på at dreneringen har begrenset effekt. Fuktsperre er ikke festet til grunnmur i toppen, og den avsluttes mot ringmurer der grunnmur avsluttes.

Eksempel på saltutslag.

- Det påviste fuktnivå gir grunn til å overvåke konstruksjonen jevnlig for å se utvikling over tid, og eventuelt foreta tiltak for å unngå fuktskader.

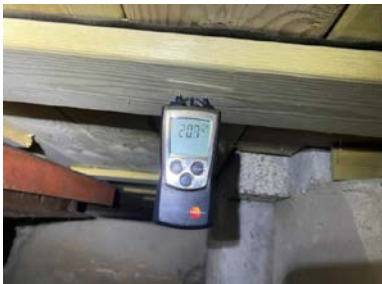
Det måles skadelig fuktinnhold i stubbegulvet.

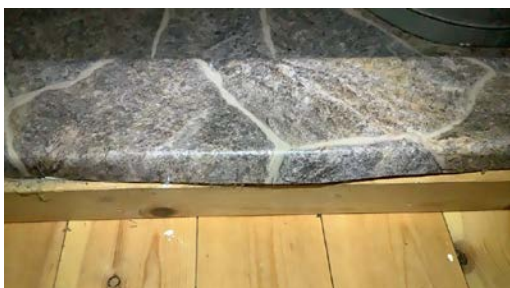
Løsnet gulvbelegg på utsiden av dørterskel.

Det vurderes ikke som hensiktsmessig å feste gulvbelegget som et enkeltstående tiltak før badet skal renoveres.  
Det bør monteres en list på utsiden av dørterskel som fester gulvbelegget.

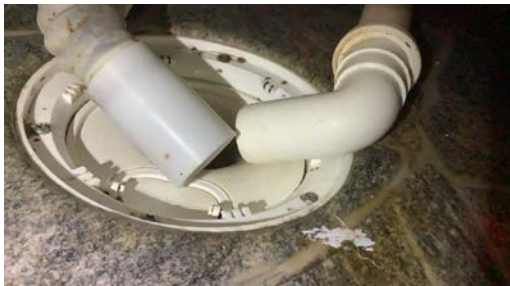
Plastsluk, og gulvbelegg er ført forbi slukets klemring.

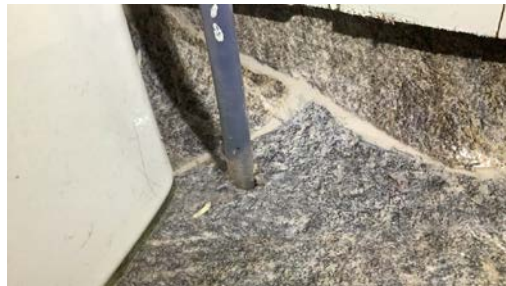
Utett gjennomføring i gulvbelegget.

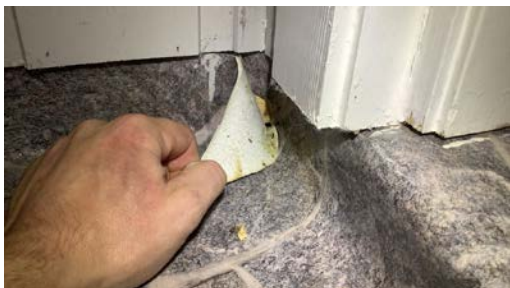
Eksempel på utett hjørne i gulvbelegget.

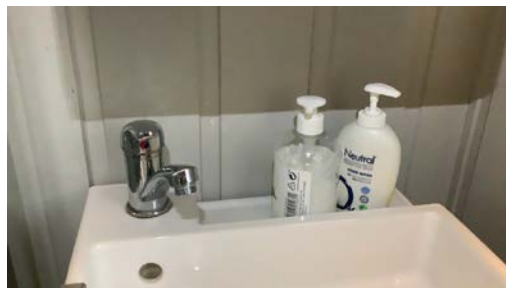
Det mangler tettesjikt i definert våtsone bak servant.

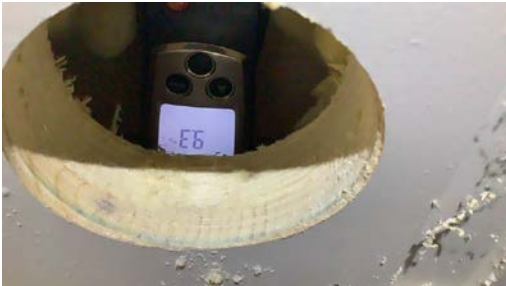
Hulltaking er foretatt uten å påvise unormale forhold. Fuktvotemåling (vekt%) i konstruksjonen ble målt til 9. Hulltaking er foretatt i gang/kjøkken bak dusjkabinett.

Hulltaking, og det måles tørt.

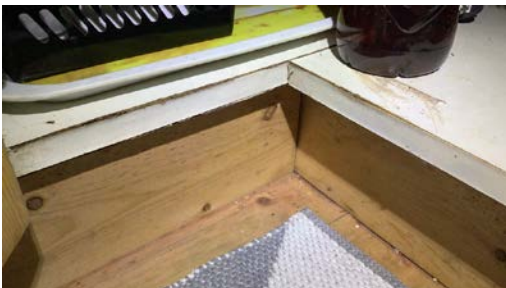
Bunnplate under servant er svellskadet.

Svellskadet bunnplate.

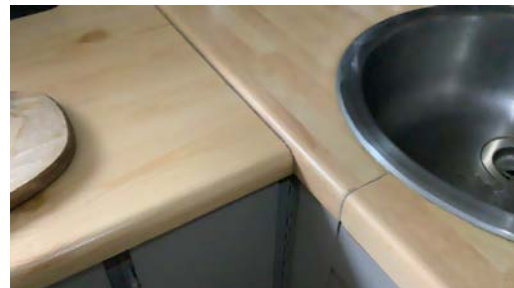
Forskjellig høyde på benkeplater.

Benkeplate må skiftes ut til type med lik tykkelse for å fjerne avviket.

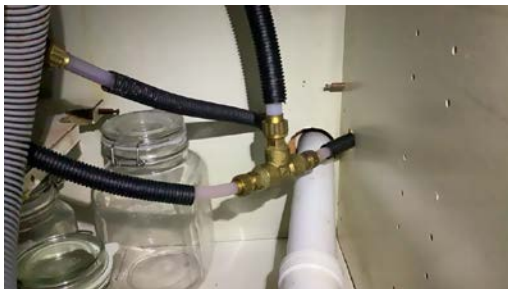
Lekkasjevann fra rør i rør system ledes til kjeller uten sluk eller lekkasjesikring.

Det er ikke montert tettemuffer i enden av varerør i benkeskap.

Tettemuffer monteres for å sikre at eventuelt lekkasjevann fra rør i rør system ikke ledes til benkeskap på kjøkken.

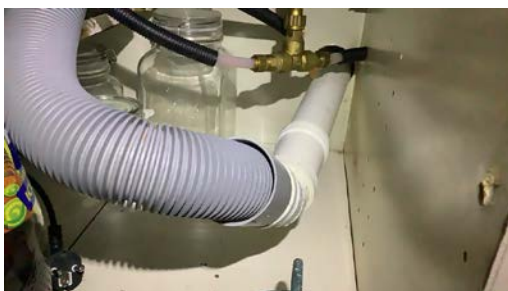
Avløpsrør er ikke klamret i benkeskap på kjøkken, og dette kan føre til utglidning og lekkasje.

Avløpsrør er ikke klamret i benkeskap på kjøkken.

Avløpsrør bør klamres.

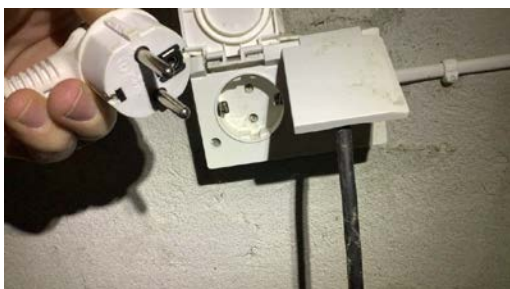
Utilfredsstillende el-tilkobling iht. gjeldende forskrift.

Iht. gjeldende forskrift skal varmtvannstanker over 1500W tilkobles strøm via bryter eller rundstift.

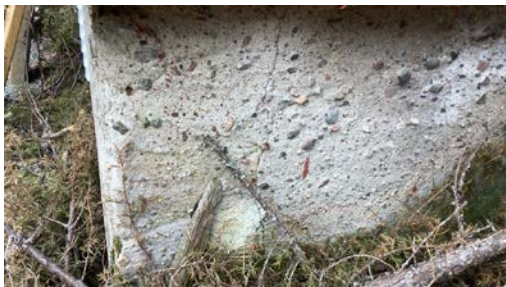
Eksempel på utvendig skråriss.

Utvendig forsegling av riss og sprekker for å forhindre frostspreng, og følg med på eventuell utvikling.

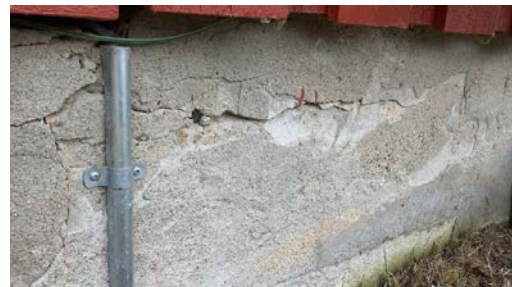
Eksempel på utvendig skrå- og horisontalriss.

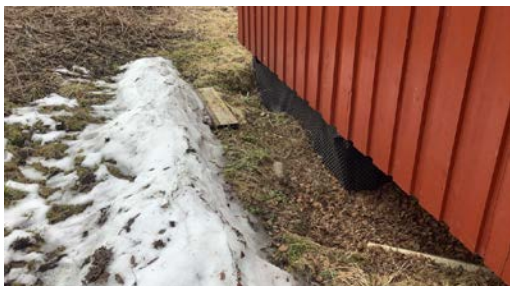
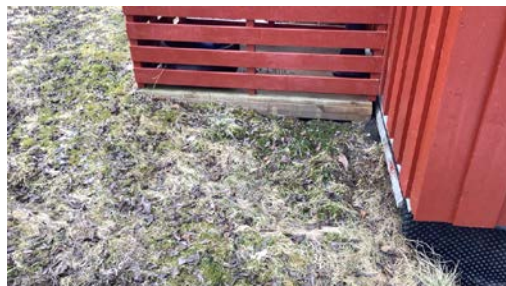
Utilfredsstillende fall fra bygning.

Terrengjustering bør utføres for å etablere tilfredsstillende fall fra bygningen. Tilfredsstillende fall vil være minimum 1:50 i en avstand på minimum 3 meter fra bygningen.
