Lyngveien 4, 4407 FLEKKEFJORD

**Rauli - Særdeles spennende
enebolig med dobbel garasje. Flott
utsikt og fantastiske solforhold.**

Befaringsdato: 02.07.2024

Tilstandsrapport

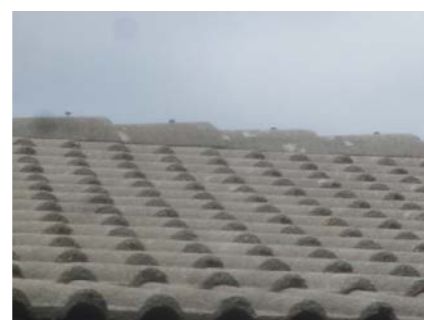
Deler av taktekingen.

- Overvåk tilstanden jevnlig. For å få tilstandsgrad 0 eller 1 må tekkingen skiftes ut, men tidspunktet for når dette er nødvendig er vanskelig å si noe om.

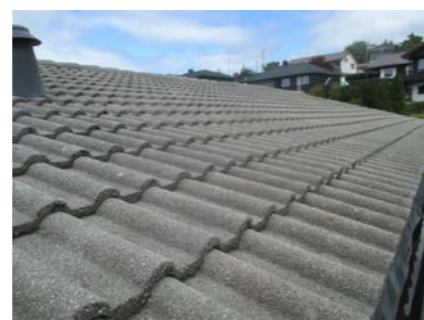
Sett i fra takfoten i stige.

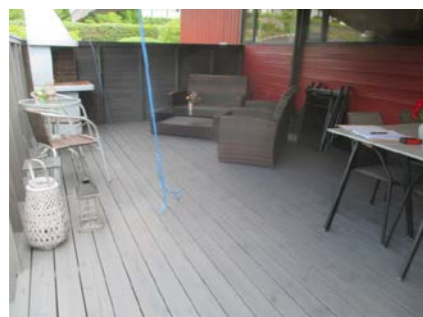
Større terrasse med tilhørende rekkverk og levegger. Normalt vedlikehold beregnes på terrasse med tilhørende deler.

Deler av terrasse.

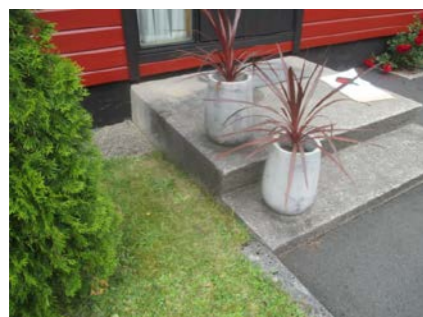
Mindre støpt trapp med repos ved inngangsparti.

Trapp ved inngangsparti.

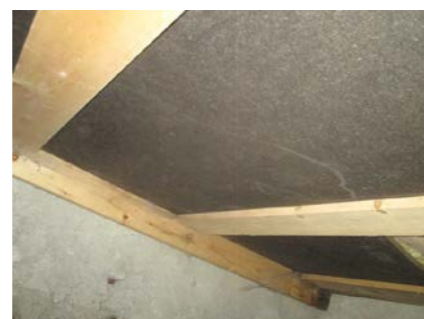
Etasjeskiller er av trebjelkelag med tykk parkett og underliggende stubbloft. Ble målt en mindre høydeforskjell på 6 til 7 mm, målt igjennom hele stuen. Underliggende stubbloft er vurdert på tilgjengelige steder og funnet i god stand.

Deler av stubbloftet.

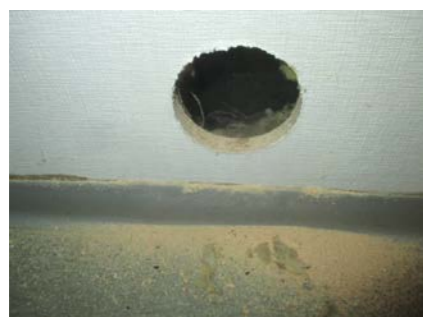
Hulltaking er foretatt i fra vaskerommet, uten å påvise unormale forhold. Måleresultat: 8,8 vektprosent.

Hulltaking i fra vaskerommet.

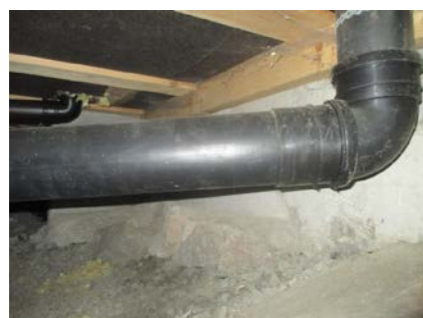
Synlige avløpsrør i krypkjeller.

- Det er ikke behov for utbedringstiltak siden anlegget fungerer i dag, men ut ifra alder kan skader plutselig oppstå på eldre anlegg.
- I forbindelse med oppgradering av våtrom vil det være naturlig med utskifting av rør.

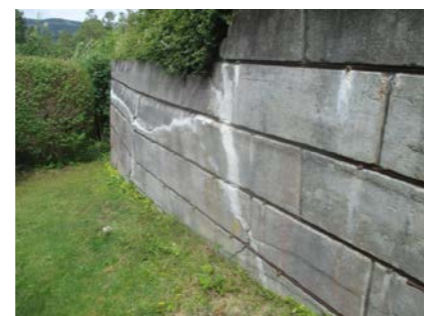
- Det er påvist mindre sprekker og/eller skjevheter i muren.

Har tidligere vært sprekker og skjevheter i muren. Ble forsterket utvendig med kamstål og sprekker pusset igjen rett i rundt år 2000 i følge eier. Sprekker har ikke åpnet seg på nytt som tyder på at muren nå er nokså stabil. Skjevheter er der fremdeles.

Forstøtningsmur.

Følg med om det skulle bli noe mer bevegelse i muren. Skulle det bli det må tiltak vurderes.
