Lyngveien 4, 4407 FLEKKEFJORD

**Rauli - Særdeles spennende  
enebolig med dobbel garasje. Flott  
utsikt og fantastiske solforhold.**

Befaringsdato: 02.07.2024

Rapportdato: 14.08.2024

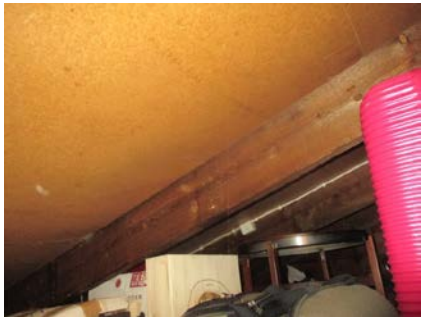
Takkonstruksjonen har sperrekonstruksjon med tilhørende høy limtredrager på midten av boligen. Takkonstruksjonen opprinnelig del er en lukket konstruksjon. Synlig sperrekonstruksjon med sutakplater som undertak på kaldtloftet over tidligere carport. Kaldtloftet ble vurdert og funnet i bra stand.

Sutakplater som undertak.

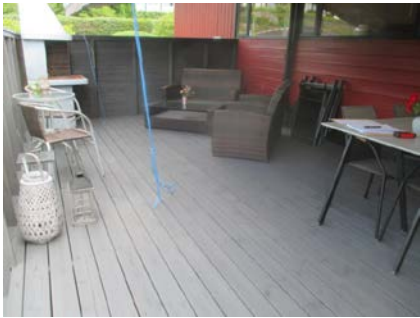
Større terrasse med tilhørende rekkverk og levegger. Normalt vedlikehold beregnes på terrasse med tilhørende deler.

Deler av terrasse.

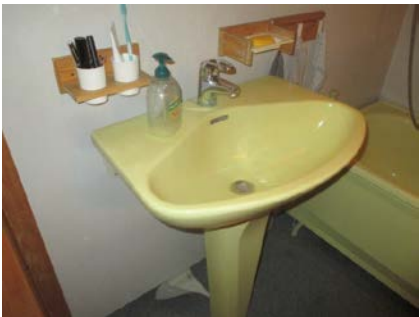
Våtrom > Hoved > Bad ved hovedsoverom:  
Vurdering av avvik:  
• Våtrommet må oppgraderes for å tåle normal bruk etter dagens krav.  
Konsekvens/tiltak  
• Våtrommet må totalrenoveres. Alle forhold med tettesjikt, våtsone, sluk m.m. må dokumenteres.  
Kostnadsestimat: 100 000 - 300 000.

Eldre opprinnelig vvs utstyr.

- Våtrommet må totalrenoveres. Alle forhold med tettesjikt, våtsone, sluk m.m. må dokumenteres.

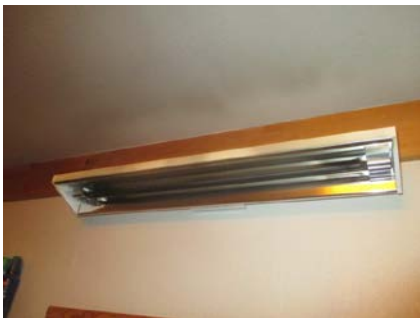
Strålovn på veggen som varmekilde.

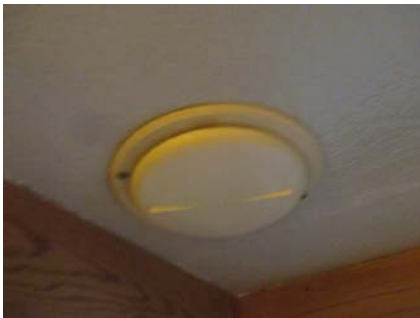
Naturlig ventilasjon.

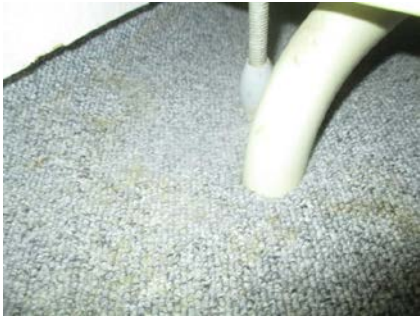
Ligger et filtteppe over sluk.

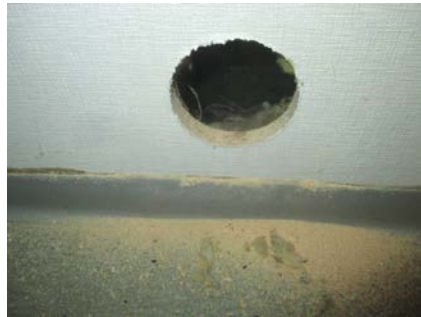
Hulltaking er foretatt i vegg mot bad, uten å påvise unormale forhold.  
Måleresultat: 8,8 vektprosent.

Hulltaking i vegg i mot bad.

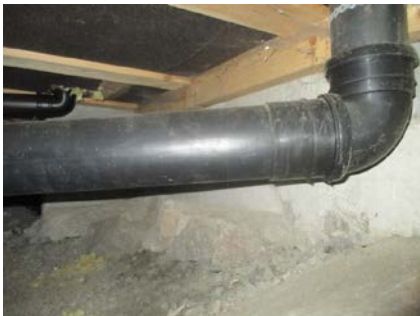
Synlige avløpsrør i krypkjeller.

- Det er ikke behov for utbedringstiltak siden anlegget fungerer i dag, men ut ifra alder kan skader plutselig oppstå på eldre anlegg.
- I forbindelse med oppgradering av våtrom vil det være naturlig med utskifting av rør.
