Hoelsveien 21, 1923 SØRUM

**Arkitekttegnet, innholdsrik  
enebolig med fem soverom, to bad  
og tre stuer. Romslig tomt,  
usjenert beliggenhet og fin utsikt.**

# Arkitekttegnet og svært innholdsrik enebolig med stort potensial.

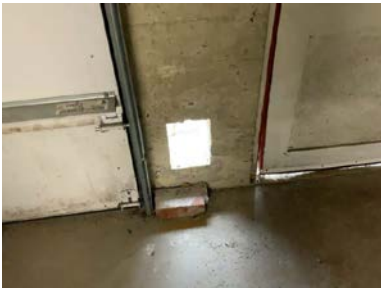
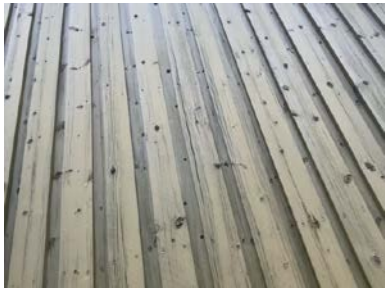
### Vurdering av avvik:

Etablere rist der disse ikke er montert eller er ødelagt for å unngå at dyr kan komme inn i konstruksjonen. Det er kun tatt stikkprøver og spesifikt forbehold om at det kan finnes mer skade bak og rundt området enn beskrevet i rapporten. Det gjøres oppmerksom på at lufttetthet og isolasjonsevnen ikke er opp mot dagens krav. Dårlig lufting av kledningen kan føre til lavere levetid og kondensskader på panel og underliggende lekting kan skades over tid.

- Lokal utbedring/utskiftning bør utføres.

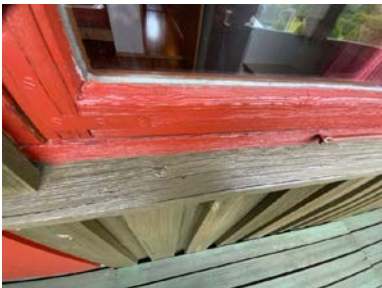
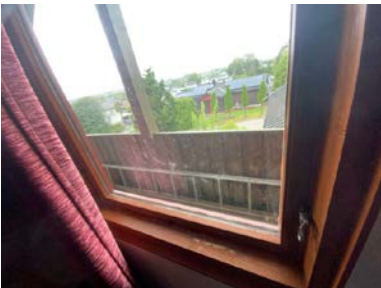
- Det er påvist noen glassruter som er punktert eller sprukne.
- Karmene i vinduer er slitte og det er sprekker i trevirket.

Det mangler oppbrett på endene av vannbrettbeslag. Bygningsdeler som ikke er korrekt installert, kan gi en redusert levetid med tanke tilgang av fukt, noe som kan føre til hyppigere behov for reparasjoner og vedlikehold.

- Det må påregnes noe vedlikehold og at enkelte vinduer må skiftes ut.

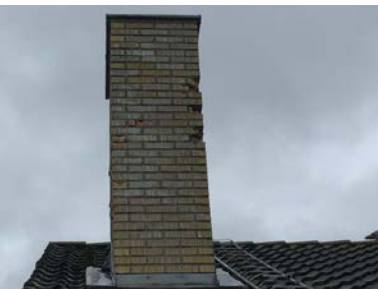
Noe frostskafer på murstein på pipe ute over tak.

- Tidspunkt for piperehabilitering nærmer seg.

Frostsprenget stein over tak må skiftes ut.

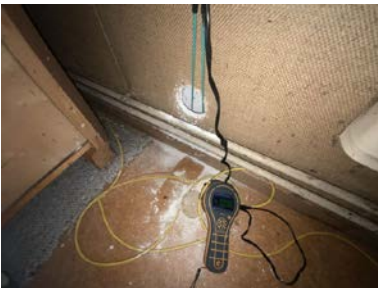
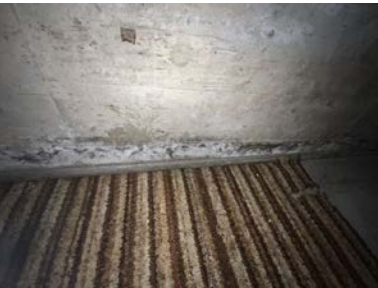
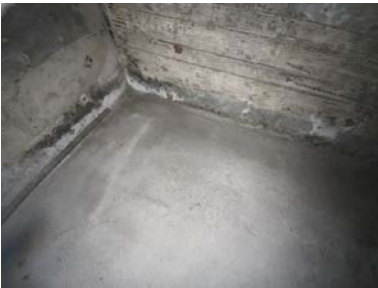
- Det er påvist indikasjoner på noe fuktgjennomtrenging inn i kjellermur.

Det ble observert noe saltutslag inne i bod. Det indikerte ikke fukt inne i utforet vegg i stue.

Det anses ikke som fare for skade så lenge det ikke er fukt inne i utforet vegg. Se øvrig vurdering av drenering, da fuktutslaget ligger nedre del av grunnmursvegg og med høyde for drenerør.

- Det påviste fuktnivå gir grunn til å overvåke konstruksjonen jevnlig for å se utvikling over tid, og eventuelt foreta tiltak for å unngå fuktskader.

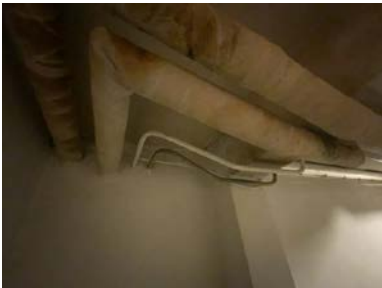
Vannlekkasjer på eldre rør er vanlig spesielt rundt koblinger. Røropplegg i kobber og virket tilfredsstillende på befaringsdagen. Mesteparten av anlegget ser ut til å være fra byggeår. På generelt grunnlag er dette rør

- Tidspunkt for utskiftning av vannledninger nærmer seg.
- I forbindelse med oppgradering av våtrom vil det være naturlig med utskiftning av rør.

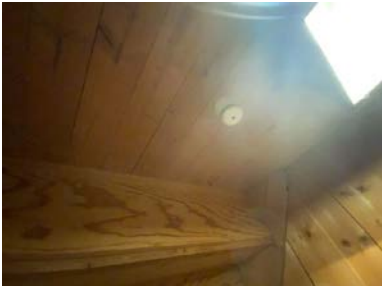
1. Er det mangler for brannslukningsutstyr i boligen iht. forskriftskrav på søknadstidspunktet, men minst Byggeforskrift 1985?  
**Ja Det må etablers røykvarslere i hver etasje og nytt brannslukningsapparat.**
2. Er det skader på brannslukkingsutstyr eller er apparatet eldre enn 10 år?  
**Nei**
3. Er det mangler på røykvarsler i boligen iht. forskriftskrav på søknadstidspunktet, men minst Byggeforskrift 1985?  
**Nei**
4. Er det skader på røykvarslere?  
**Nei**
