Trysilvegen 9870, 2430 JORDET

**Koselig hytte med nydelig  
beliggenhet i vestvendt terreng  
med gode solforhold og fin utsikt  
til Engersjøen!**

Befaringsdato: 18.09.2025

Rapportdato: 23.09.2025

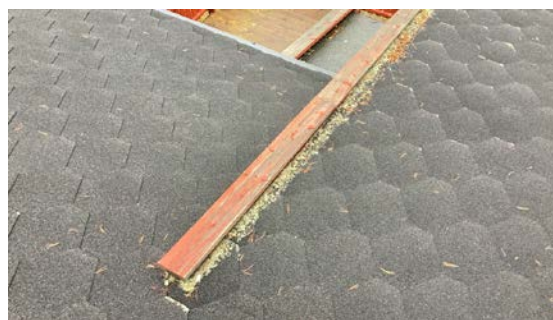
### Nedløp og beslag

Takrenner i sort metall. Forkantbeslag ned i takrenne. Nedløp i sort metall og plast. pipebeslag i svart metall.

Stigetrinn monteres. Takrenner og beslag trenger vedlikehold og utskiftinger. Risikoen for vannskader tiltar med alder.

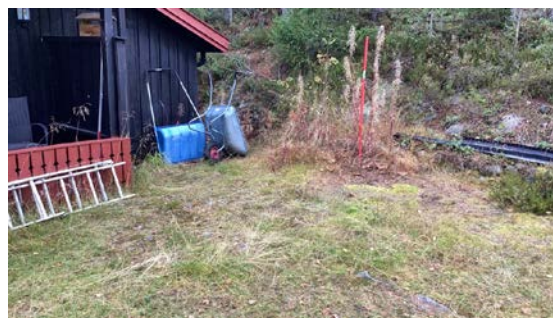
## ! TG 2 Fuktsikring og drenering

Det er ut fra byggeår ikke etablert noe annet enn naturlig drenering i lokale morenemasser

Vann fra takrenner bør ledes bort fra bygningen.

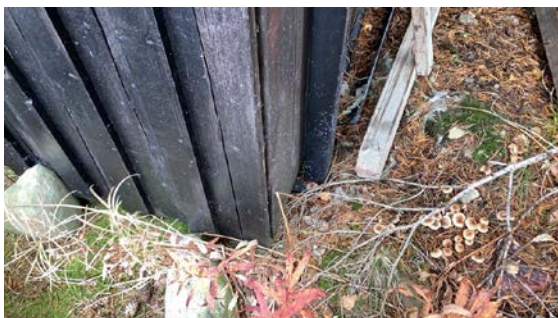
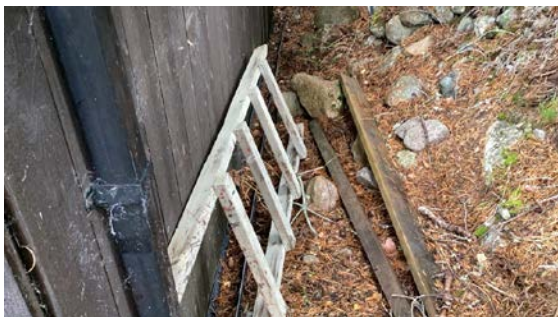
## ! TG 2 Grunnmur og fundamenter

Fundamentert på pilarer

Det er påvist høydeavvik på gulv. Dette skyldes setninger på fundamentering.
