Oberst Kruses vei 2 D, 1960 LØKEN

**Hyggelig, usjenert enebolig med  
alt på en flate, overbygget terrasse  
og god planløsning -  
barnevennlig!**

Befaringsdato: 03.09.2025

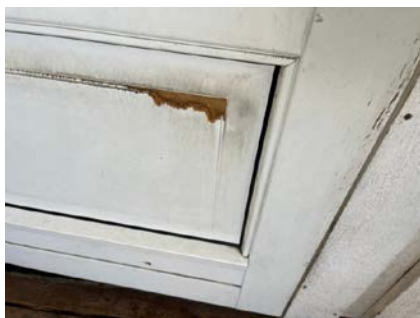
- Det er påvist utetthet/åpning mellom dørblad og dørkarm. Dvs. at kaldtrekk kan oppstå.
  - Karmene i dører er værslitte utvendig og det er sprekker i trevirket.
- Balkongdør med slitasje, skader på innvendig og utvendige overflater, samt dårlig pakning på dør. Ukjent årsak til skader på balkongdør. Normal bruksslitasje på hovedytterdør.

Skade i dør.

Skade og dårlig pakning på dør.

Det må påregnes vedlikehold og utbedring av balkongdør. Ved dårlig pakning kan det oppstå kaldtrekk i dør og økte oppvarmingskostnader. Utvendig skade på dør bør utbedres da det er økt fare for videre utvikling, svelleskade i døren.

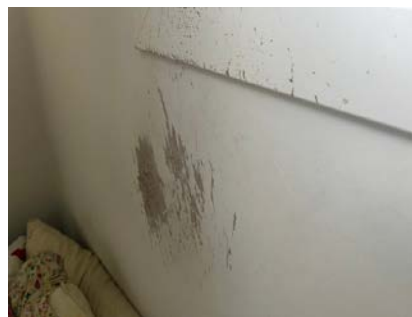
- Det er stedvis påvist synlige skader på overflater.
- Overflater har en del slitasjegrad utover det en kan forvente.

Det er svelleskader i gulv ved kjøkken, ved kjøleskap. Riper, skader i overflater på vegger, dører og vinduskarmer.

Skader på vegger

Skade på vegg og dør/listverk

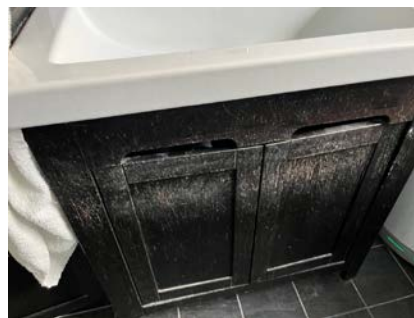
Avvik: Det er påvist skader på innredning. Servantskap med stor slitasje og skader i overflater. En defekt dør på dusjkabinett. Bruks-slitasje, bruker feil.

Skader på innredning.

Det må påregnes utbedring/utskifting av servantskap. Dusjkabinett må repareres. Uten dør på kabinett vil vann fra dusjing renne ut på gulv.

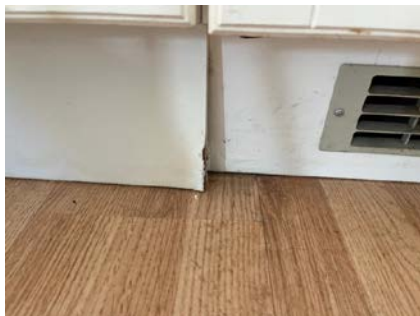
Svelleskade i sokkel og gulv ved kjøleskap.

Det må påregnes utbedring, evt noe utskifting av kjøkken.  
Kjøl/fryseskap må skiftes.
