Oberst Kruses vei 2 D, 1960 LØKEN

**Hyggelig, usjenert enebolig med  
alt på en flate, overbygget terrasse  
og god planløsning -  
barnevennlig!**

Befaringsdato: 03.09.2025

Rapportdato: 15.09.2025

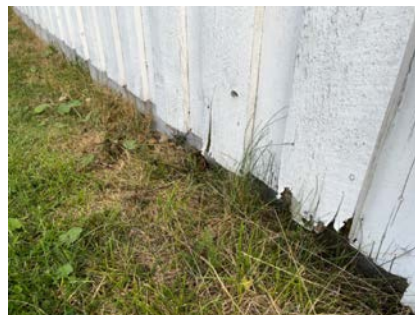
- Det er påvist spredte råteskader i bordkledningen.
- Det er ingen musesperre i nedre kant av konstruksjon.

Det er råteskader i kledning mot øst og syd. Forårsaket av at panel står ned i grunn.

Råteskadet kledning.

Råteskadet kledning må skiftes ut. Det må monteres musesperre i nedre kant av kledning.

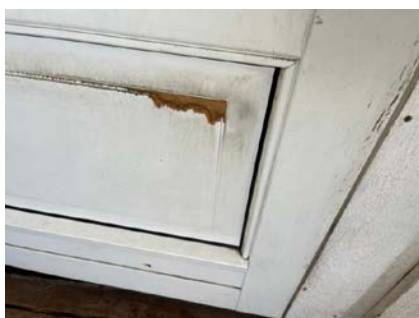
- Det er påvist utetthet/åpning mellom dørblad og dørkarm. Dvs. at kaldtrekk kan oppstå.
  - Karmene i dører er værslitte utvendig og det er sprekker i trevirket.
- Balkongdør med slitasje, skader på innvendig og utvendige overflater, samt dårlig pakning på dør. Ukjent årsak til skader på balkongdør. Normal bruksslitasje på hovedytterdør.

Skade i dør.

Skade og dårlig pakning på dør.

Det må påregnes vedlikehold og utbedring av balkongdør. Ved dårlig pakning kan det oppstå kaldtrekk i dør og økte oppvarmingskostnader. Utvendig skade på dør bør utbedres da det er økt fare for videre utvikling, svelleskade i døren.

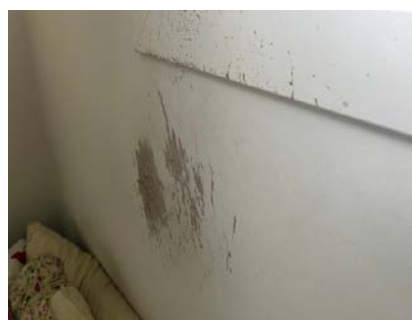
- Det er stedvis påvist synlige skader på overflater.
- Overflater har en del slitasjegrad utover det en kan forvente.

Det er svelleskader i gulv ved kjøkken, ved kjøleskap. Riper, skader i overflater på vegger, dører og vinduskarmer.

Skader på vegger

Skade på vegg og dør/listverk

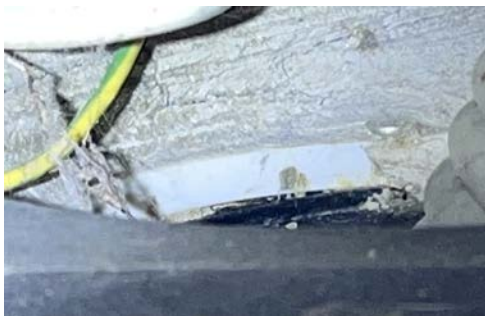
- Det er påvist mangelfull/feil utførelse rundt rørgjennomføringer e.l. som gir fare for fukt i konstruksjonen i våtsone.
- Det er rundt sluk påvist en ikke-fagmessig utførelse av membran/tettesjikt/klemring.
- Sluk har begrenset mulighet for inspeksjon og rengjøring.

- Konsekvensen er at det kan oppstå fuktskader i konstruksjonen bak overflatematerialet. Vann kan trenge inn gjennom utette rørgjennomføringer og forårsake fuktskader ved fukttilførsel gjennom enten bruksvann eller lekkasjevann.
- Når sluket har begrenset tilgang, er det vanskelig å rengjøre sluket og å inspisere den for å oppdage skader i membranen/fuger rundt sluket, som er avgjørende for å forhindre lekkasjer.
- Konsekvensene av ikke-fagmessig utførelse rundt sluk og klemring på våtrom kan medføre lekkasjer og fuktskader.

Ikke synlig mansjett i sluk

Det bør foretas ytterligere undersøkelser av sluk og rørgjennomføringer. Ved eventuelt påvist skade må det utføres tiltak. Kostnadsestimat er usikkert da dette vil være avhengig av eventuelle feil/mangler.

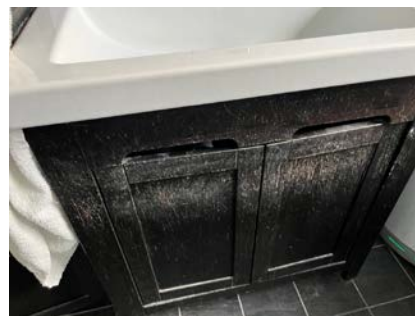
Avvik: Det er påvist skader på innredning. Servantskap med stor slitasje og skader i overflater. En defekt dør på dusjkabinett. Bruks-slitasje, bruker feil.

Skader på innredning.

Det må påregnes utbedring/utskifting av servantskap. Dusjkabinett må repareres. Uten dør på kabinett vil vann fra dusjing renne ut på gulv.

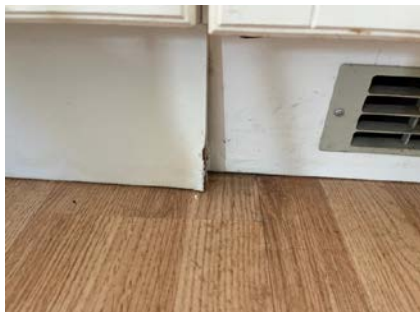
Beskrivelse: Kjøkkeninnredning består av: Folierte skrog med 1-speil malte fronter. Laminat benkeplate med nedfelt dobbel kum i stål. Integrert stekeovn, platetopp, oppvaskmaskin og kjøøl/fryseskap. Kjøkken med bruks-slitasje og skader på overflater. Avvik: Det er påvist skader på overflater/kjøkkeninnredning utover normal slitasjegrad. Det er påvist skader/fuktskjolder i kjøkkengulvet. Det er svelleskader i fronter ved oppvaskkum. Noe slitasje og skader på flere fronter. Svelleskader i sokkel og gulv under kjøøl/fryseskap etter lekkasje fra kjøøl/fryseskap. Det ble opplyst fra leietaker at kjøleskap er defekt.

Svelleskade i sokkel og gulv ved kjøleskap.

Det må påregnes utbedring, evt noe utskifting av kjøkken.  
Kjøl/fryeskap må skiftes.
