Oberst Kruses vei 2 D, 1960 LØKEN

**Hyggelig, usjenert enebolig med  
alt på en flate, overbygget terrasse  
og god planløsning -  
barnevennlig!**

Befaringsdato: 03.09.2025

Rapportdato: 15.09.2025

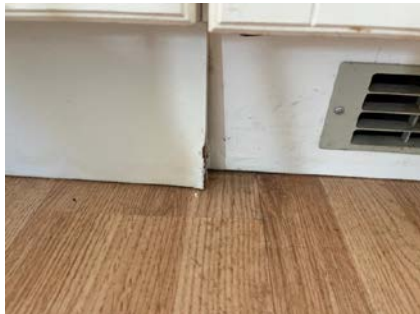
Svelleskade i sokkel og gulv ved kjøleskap.

Det må påregnes utbedring, evt noe utskifting av kjøkken.  
Kjøl/fryseskap må skiftes.
