J P Holans gate 47, 7506 STJØRDAL

**Praktisk rekkehus over tre plan |
Parkering i carport | Vestvendt
balkong og terrasse |
Sentrumsnært**

Oppdragsnr.: 1704230006

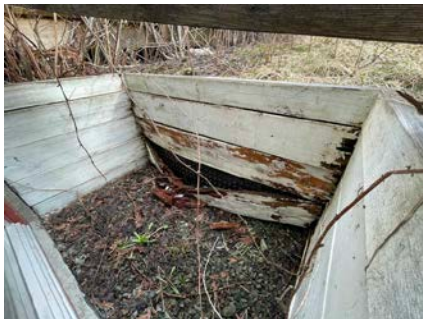
Lysgrav ved vindu i kjeller har større råteskader og det er nødvendig med tiltak her slik at mulighet for rømning ikke hindres ved evt. svikt i konstruksjonen.

Lysgraven har råte i planker og som følge av dette delvis kollapset.

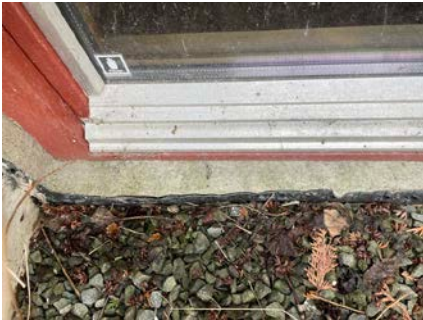
Vinduer / dører: Grunnmursplast under/ved kjellervindu er ikke tilfredsstillende avsluttet/pusset inn tillater fuktighet å komme inn. Det ble registrert punktert vindusglass på takvindu i 2.etg. Ikke observert på andre vinduer selv om dette kan til tider være vanskelig å avdekke kun ved visuell kontroll. Det ble foretatt en enkel funksjonstest av tilfeldig valgte vinduer i boligen. Det ble registrert noe slitte pakninger og trege vridere på vinduer fra byggeåret. Utskifting av disse anbefales på sikt. Beslag under vindu er utført uten oppbrett i ender noe som kan tillate vann/fuktighet å komme inn. Ingen visuelle tegn til skade, men det anbefales en sjekk av omliggende konstruksjon ved evt. skifte av vinduer. Tilstandsgraden settes pga kort gjenværende brukstid på vinduer. Det vil være påregnelig med hyppigere vedlikehold og utskiftinger. Balkongdør 2.etg har stort etterslep på vedlikehold.

Åpen grunnmursplast kjellervindu

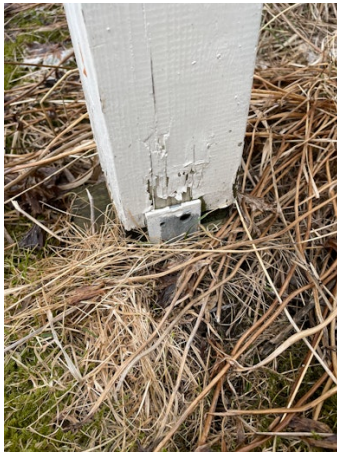
Terrasse/veranda: Etterslep på vedlikehold registreres. Det observeres begynnende skader som følge av fukt og tiltak må utføres for å hindre videre avvik/skade. Det må i denne sammenheng påregnes noe utskifting av skadde bord/planker. Rekkverket er for lavt i forhold til dagens krav til rekkverkshøyder. Søylor under veranda er blitt hevet med klosser. Det er som følge av dette manglende/ingen innfesting av søyle til veranda i søylesko. Dette må utbedres.

Terrasse/veranda

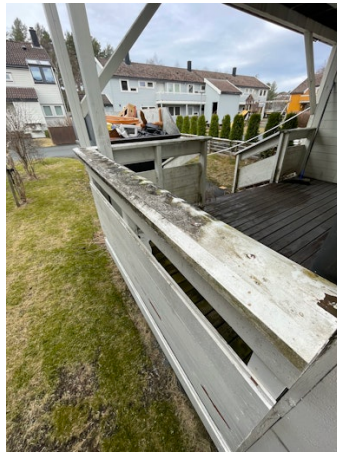
Manglende innfesting

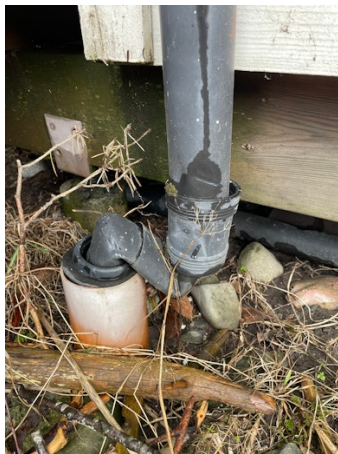
Takrenner og nedløp: Det gjøres oppmerksom på at det ikke regnet på befaringsdagen, slik at eventuelle svekkelser på rennerskjøter og rundt nedløpskum ikke var mulig å avdekke. Takrenner og nedløp har passert normalt forventet levetid. generelt må det påregnes tiltak. Skade på nedløpsrør ved inngangsparti.

Skade nedløpsrør
