Bjørknesveien 9, 1925 BLAKER

**Romslig enebolig over 2 plan, med utsikt og gode solforhold. Garasje og mye lagringsplass. Landlig og barnevennlig!**

Befaringsdato: 06.03.2025    Rapportdato: 10.03.2025    Oppdragsnr.: 10816-25035    Referansenummer: LV1961

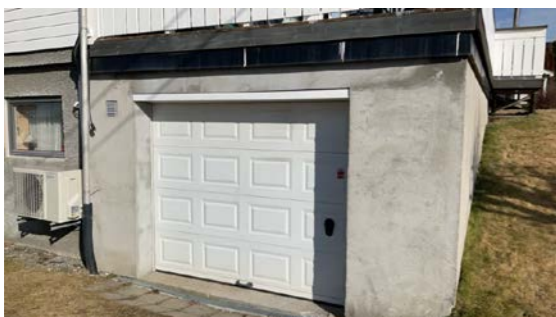
### TG 3 Garasje i 1. etasje

Utvendig > Garasje i 1. etasje: Garasje i 1. etasje. Garasjen er bygget inntil boligen. Garasjen har grunnmur av murte lettklinkerblokker. Etasjeskiller/gulv av lettklinkerelementer. Saltakskonstruksjon av tre med kaldloft/kryploft. Vippeport i trekonstruksjon. Vurdering av avvik: Det er avvik: Det er skader i grunnmur til garasjen med synlige sprekker og skjevheter i muren.

Garasje i 1. etasje. Garasjen er bygget inntil boligen. Garasjen har grunnmur av murte lettklinkerblokker. Etasjeskiller/gulv av lettklinkerelementer. Saltakskonstruksjon av tre med kaldloft/kryploft. Vippeport i trekonstruksjon.

Kostnadsestimat: 50 000 - 100 000
