# Boligeiendom med fri og fin beliggenhet i barnevennlig område.

# Om Øvrebygdsvegen 432

# Tilstandsrapport

## ENEBOLIG

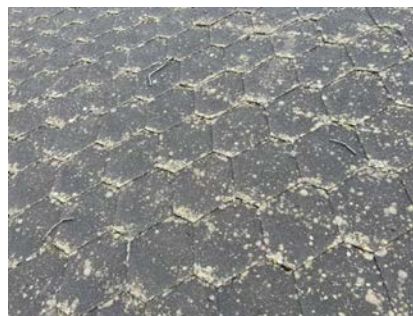
Slitasje og mosedannelse på tekking

- Taktekkingen må skiftes eller utbedres.

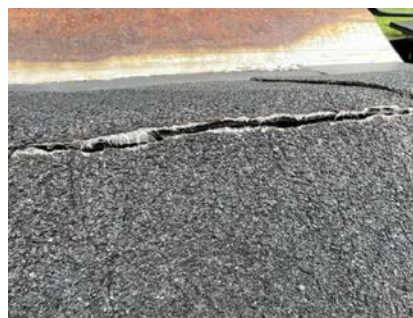
Skade på tekking

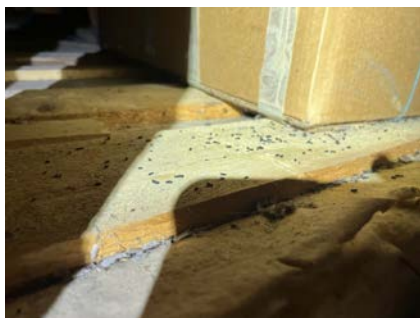
- Det er registrert symptom på aktivitet fra skadedyr
- Kryploft er inspisert fra luke ved terrasse. Bemerket aktivitet fra mus/skadedyr og anbefaler kontroll/tiltak, ukjent tilstand i lukkede konstruksjoner. Synlig fuktskjolder ved pipestamme, trolig fukt/lekkasje fra yttertak som årsak og i sammenheng med innvendig fukt i himling. Anbefales etterisolering av loft. (ikke medtatt i kostnadsestimat og generelt kan kostnadsestimat avvike, men en anbefaling)

Aktivitet på mus/skadedyr

- Konstruksjonene må sikres mot råte, sopp og skadedyr.
- Må foretas tiltak for å lukke avvik.

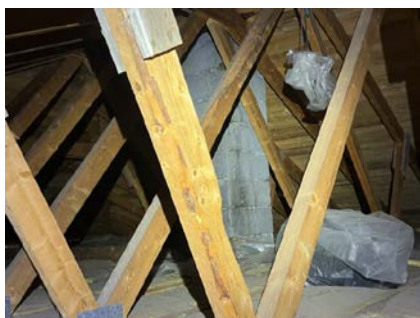
Fuktskjolder i himling ved pipestamme, ved fuktmåletaking var det fuktutslag og det må foretas nærmere undersøkelse/tiltak av årsak og følgeskader.

Fuktskjolder på pipestamme

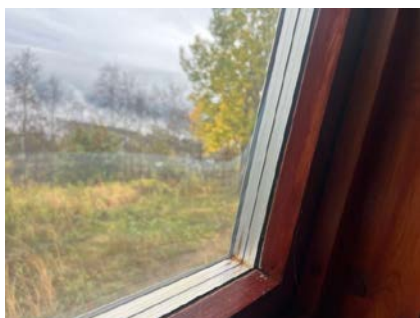
- Det er påvist noen glassruter som er punktert eller sprukne.
- Det er påvist andre avvik:
- Må hensyntas alder på vinduer og registrert vedlikeholdsbehov.

Registrert punkterte vindu

- Vinduer med punkterte/sprukne glass må påregnes skiftes ut, enten hele vinduet eller kun selve glassene.
- Det må foretas tiltak for å lukke avviket.

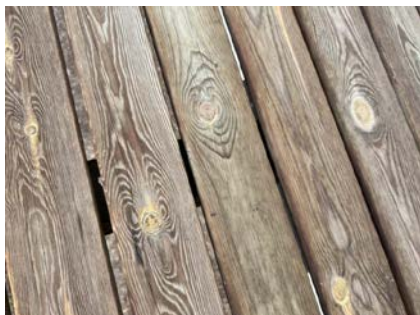
- Det er påvist andre avvik:
- Terrasserekverk har lavt rekkverk og svikt ved sideforskyning. Terrassegulv er mangelfullt innfestet og stedvist løst, bjelkelag er oppført i ubehandlet treverk og åpninger mot vegg. (fare for inngang til mus/skadedyr) Avskalling av trinn til inngang, anbefales lokale tiltak.

Mangelfull innfesting og løse terrassebord

- Det må foretas tiltak for å lukke avviket.

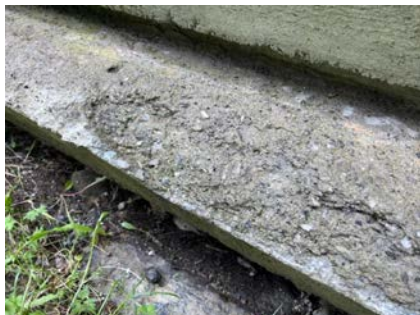
Avskalling av betong

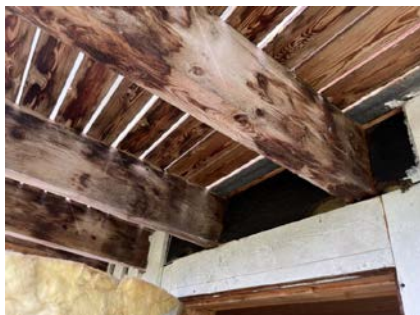
Ubehandlet trevirke og åpning mot veggkonstruksjon

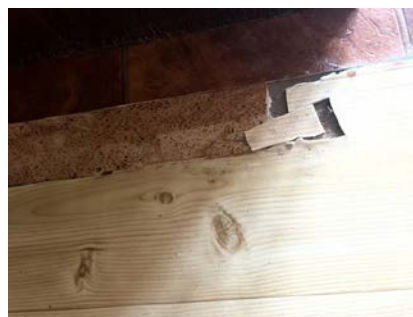
Skader på overflater

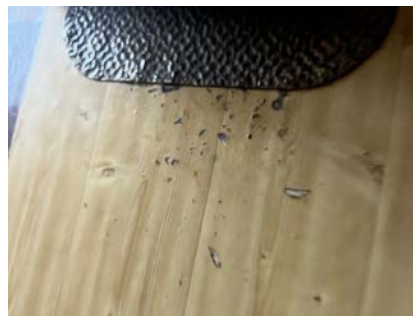
- Ildfast plate mangler på gulvet under/foran ildstedet.
- Plate foran ovn i gang er for liten og synlig svimerker på gulv. Fra pipe over tak var det rust og utettheter i beslag overgang yttertak, trolig årsak til utettheter og utilstrekkelig fotbeslag over møne og heldekkende pipebeslag bør monteres og/eller topphatt må skiftes. Pipe mangler et innerelement over tak og avslutning av isolasjon er ikke egnet med fare for brann, bør monteres før ildsted benyttes.

Svimerker på gulv foran vedovn

- Det må monteres ildfast plate under/foran ildsted.
- Må foretas tiltak for å lukke avvik.

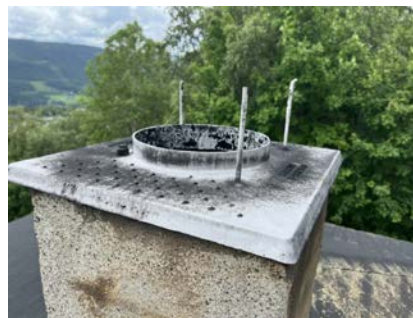
Manglende pipetopp som bør skiftes

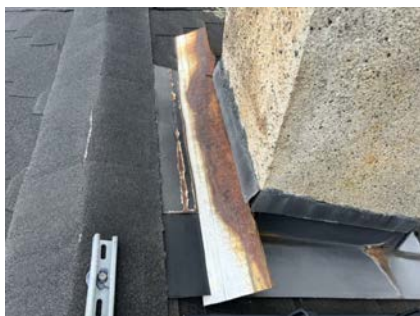
Rust og utettheter i pipe/fotbeslag

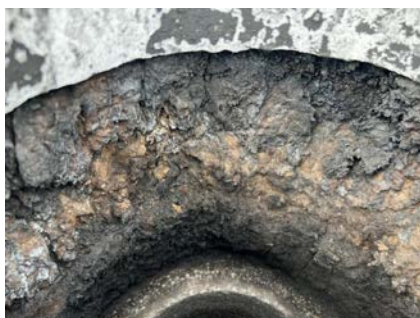
Manglende innerør over tak, synlig påbegynnende forkulling av isolasjon

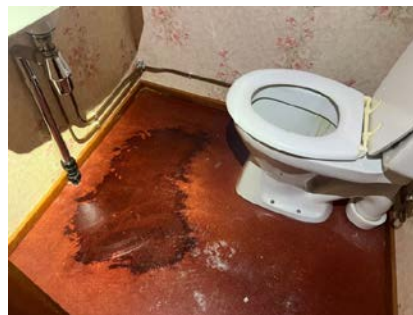
Må påregnes renovering

- Det må foretas tiltak for å lukke avviket.

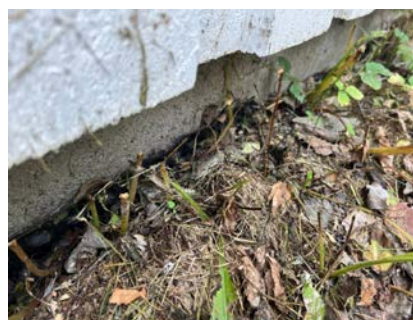
- Mer enn halvparten av forventet levetid på drenering er overskredet.
- Synlig drensplast langs mur, denne er avsluttet stedvis under terreng og bør forlenges for å unngå fuktinntregning fra terreng/overflatevann.

Synlig knotteplast mot mur, stedvis avsluttet under terreng

Medtatt lokale/enkelte tiltak, ikke medtatt ny drenering og må hensyntas alder.

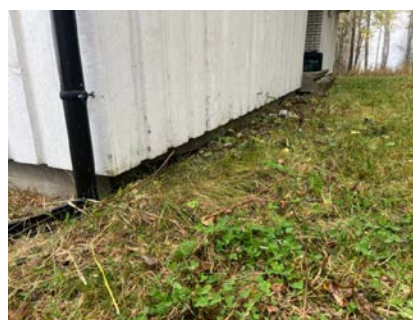
Bør foretas terreng endring/justering

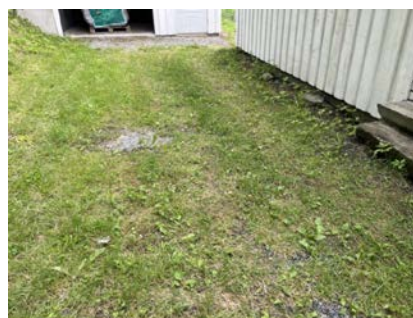
Dårlig fall bort fra bygningskropp på overside

- Det bør foretas terrengjusteringer.
