Forstmester Mejdells veg 29, 2407 ELVERUM

**Sentrumsnær enebolig på ca. 2
mål tomt. Idyllisk beliggenhet like
ved Glomma. Renoveringsobjekt.**

Tilstandsrapport

ENEBOLIG

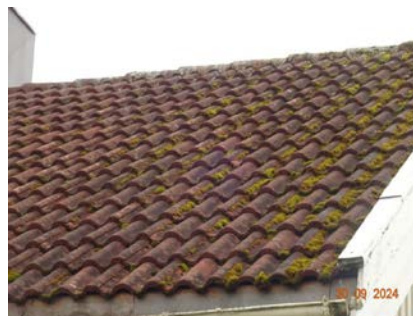
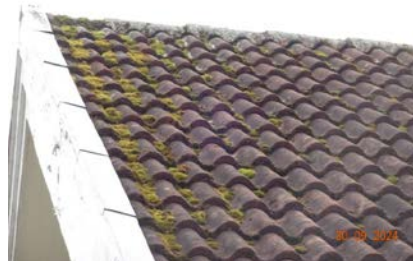
TG 2 Nedløp og beslag

To helbeslätte pipetopper.
Malte ståltakrenner og nedløp.
Feieplattform.
Takstige.
Isbordbeslag.
Feieplattform.
Vannbrettbeslag på vinduer.
Montert pipebeslag i ca.2005. Utført av: firma.

- Det mangler snøfangere på hele eller deler av taket, men det var ikke krav om dette på byggemeldingstidspunktet.
- Mer enn halvparten av forventet brukstid er passert på renner/nedløp/beslag.
- Det er påvist andre avvik:

Mangler enkelte rennekroker.
Rust på takrenner.

- Det må foretas tiltak for å lukke avviket.
- Det er ikke krav om utbedring opp til dagens krav.

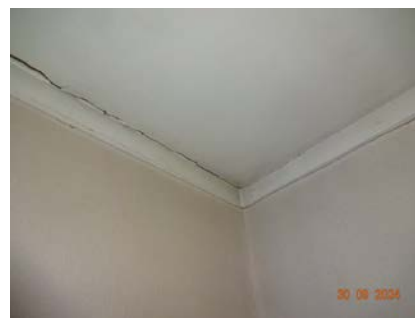
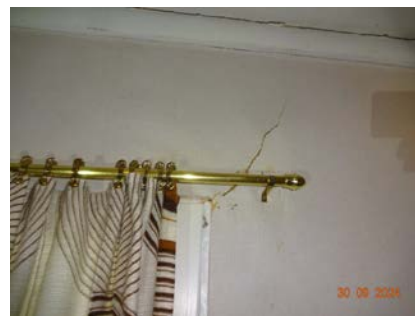
Påvist fuktmerker ved pipegjennomføring i 2.etasje. Ved bruk av fuktmåler ble det ikke registrert unormale verdier. Tørt ved befaring. Skjevheter i himling over stuedel.

Malingsavflassing i panel ved ytterdør mot øst. Ved bruk av fuktmåler ble det ikke registrert unormale verdier.

Det er påvist fuktmerker i himling ved ett kjellervindu. Ved bruk av fuktmåler ble det registrert forhøyede verdier.

- Overflater må rengjøres, for å fjerne heksesot/støvkondens, årsak må og fjernes/elimineres.
- Overflater må utbedres eller skiftes.

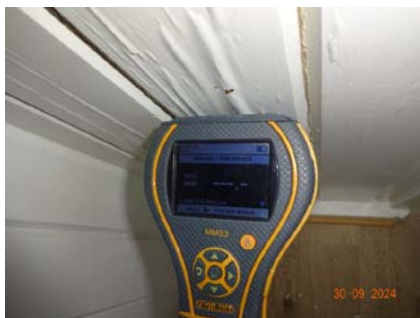
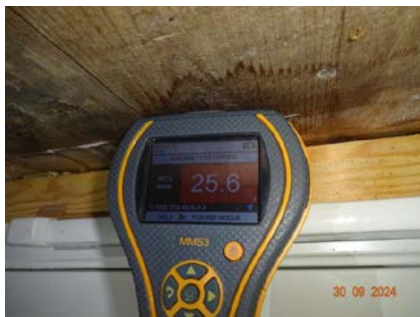
! TG 3 Etasjeskille/gulv mot grunn

Støpt gulv i kjeller.
Trebjelkelag i etasjeskillere, antatt isolert med flis/kork.

- Målt høydeforskjell på over 15 mm gjennom hele rommet. Tilstandsgrad 2 gis med bakgrunn i standardens krav til godkjente måleavvik.
- Målt høydeforskjell på over 30 mm gjennom hele rommet. Tilstandsgrad 3 gis med bakgrunn i standardens krav til godkjente måleavvik.

Tilstanden på gulv over blindkjeller er ikke kjent, uten adkomst eller muligheter for besiktigelse. Blindkjeller er en risikokonstruksjon, må påregne at det kan være skader i trekonstruksjon mot blindkjeller.

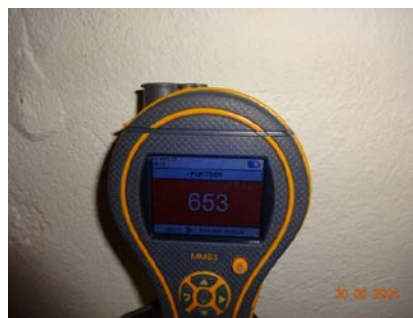
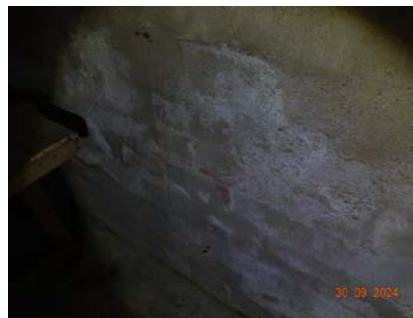
1 TG IU Kryp Kjeller

Del med blindkjeller under gang på fasade mot sør.

Blindkjeller er på generelt grunnlag en risikokonstruksjon, og en konstruksjon med hyppig skadefrekvens.

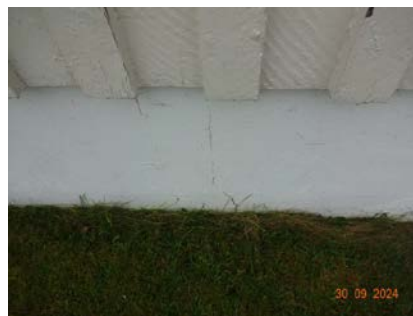
TG 3 Drenering

Punktet må sees i sammenheng 'Rom under terreng'

- Det må foretas lokal utbedring.
