Forstmester Mejdells veg 29, 2407 ELVERUM

**Småbrukfølelse i byen? Enebolig
med låve!**

Tilstandsrapport

ENEBOLIG

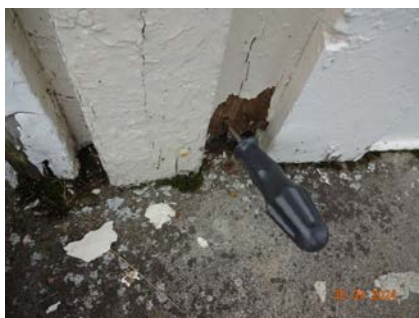
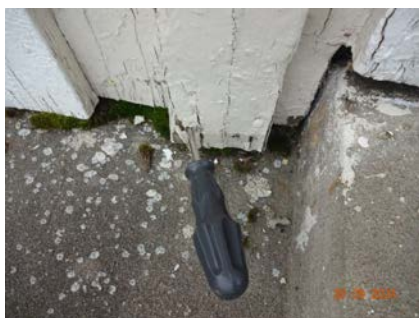
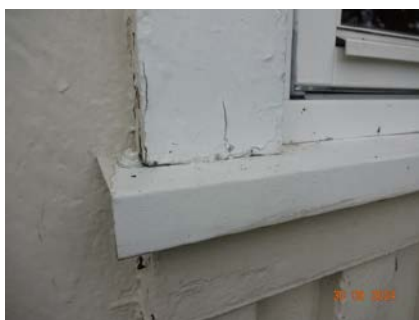
Boligyttervegger i bindingsverk, antatt isolert med flis/kork.
Yttervegg kledd med stående lekkepanel.
Kledningen er sist overflatebehandlet i 2015 med to strøk.

- Det er ingen eller liten lufting i nedre kant av kledning mot grunnmur.
- Det er påvist spredte råteskader i bordkledningen.

Panel er ført helt ned mot vannbrett, fare for fuktopptrekk og forvittringer.

- Det bør foretas tiltak for å bedre lufting av kledningen.
- Råteskadet trekledning må skiftes ut.

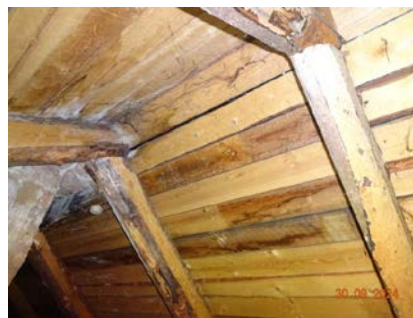
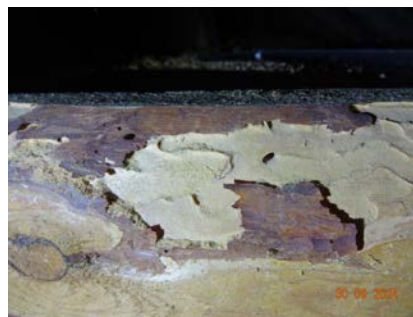
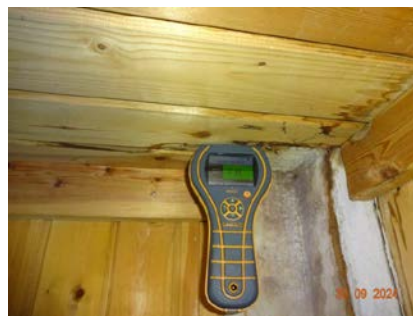
! TG 2 Takkonstruksjon/Loft

- Det er begrenset/dårlig ventilering av takkonstruksjonen.
- Det er påvist andre avvik:

Det er påvist fuktskjolder i undertak ved pipe.

Det er påvist innvendige fuktmerker i himling ved pipe. Ved bruk av fuktmåler ble det ikke registrert unormale verdier.

Anbefaler ytterligere undersøkelser.

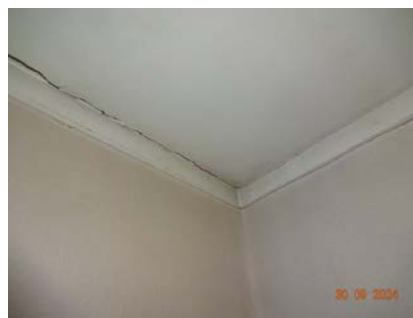
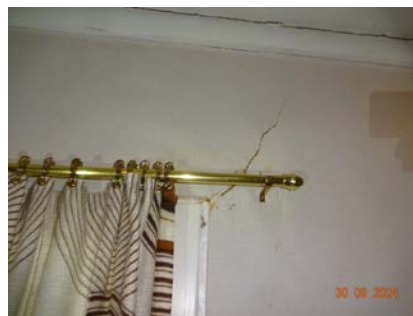
! TG 2 Overflater

Påvist fuktmerker ved pipegjennomføring i 2.etasje. Ved bruk av fuktmåler ble det ikke registrert unormale verdier. Tørt ved befaring. Skjevheter i himling over stuedel.

Malingsavflassing i panel ved ytterdør mot øst. Ved bruk av fuktmåler ble det ikke registrert unormale verdier.

Det er påvist fuktmerker i himling ved ett kjellervindu. Ved bruk av fuktmåler ble det registrert forhøyede verdier.

- Overflater må rengjøres, for å fjerne heksesot/støvkondens, årsak må og fjernes/elimineres.
- Overflater må utbedres eller skiftes.

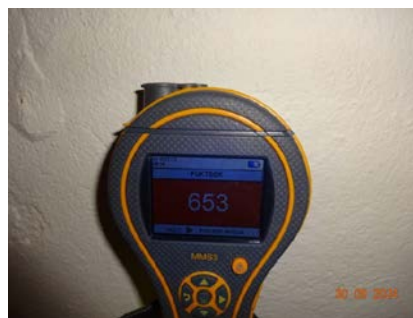
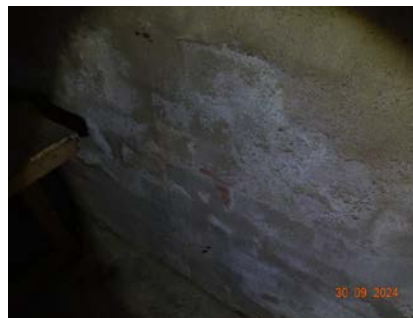
- Det er påvist indikasjoner på noe fuktgjennomtrenging i kjellergulv.
- Det er påvist indikasjoner på noe fuktgjennomtrenging inn i kjellermur.
- Det er påvist andre avvik:

Steder med saltutslag på kjelleryttervegger, etter fuktgjennomgang i veggene.

Det er foretatt fuktøk med fuktindikator i kjeller. Ved bruk av fuktindikator ble det målt fuktvariasjoner.

Stedvis med fuktmerker i gulv.

- Det påviste fuktnivå gir grunn til å overvåke konstruksjonen jevnlig for å se utvikling over tid, og eventuelt foreta tiltak for å unngå fuktskader.

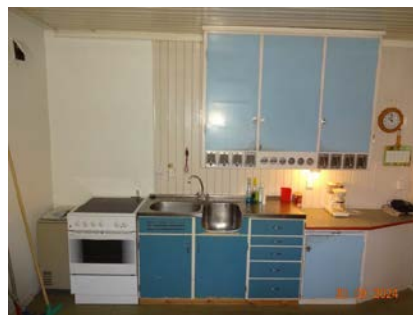
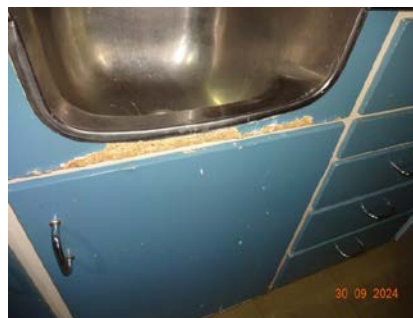
Eldre innredning. Ukjent alder.
Kjøkkeninnredning med laminert benkeplate, over og underskap, skuffer, glatte fronter, togreps blande batteri og to rustfrie kummer med benkebeslag.
Montert håndvask på vegg.

- Det er påvist at overflater/kjøkkeninnredning har omfattende skader.
- Kjøkkeninnredningen er av eldre dato, og den mangler bruksfunksjoner/løsninger som er forventet på et kjøkken.

Lekk ved blande batteri.

- Det må foretas full utskiftning av overflater/innredning.

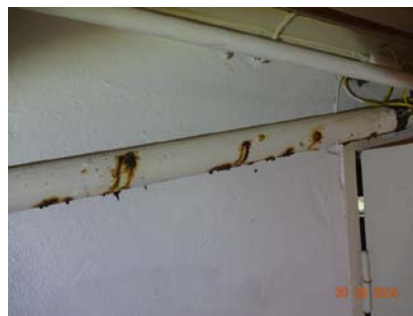
! TG 3 Avløpsrør

Mer enn halvparten av forventet brukstid er oppbrukt på innvendige avløpsledninger. Det er påvist at avløpsrør av jern har store rustskader. Ifm. oppgradering av våtrom vil det være naturlig med utskiftning av rør. Det må påregnes utskiftning av avløpsrør.

Avløpsrør av soil.

- I forbindelse med oppgradering av våtrom vil det være naturlig med utskiftning av rør.
- Det må påregnes utskiftning av avløpsrør.

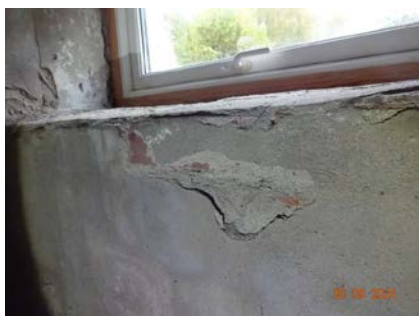
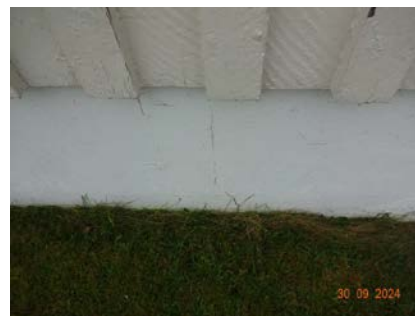
Det er registrert skråriss som er symptom på setninger. Det er registrert løs puss på muroverflater. Det må foretas lokal utbedring.

- Det må foretas lokal utbedring.
