Bassengveien 3, 3158 ANDEBU

**Familievennlig enebolig med 4  
soverom, funksjonell planløsning  
og generøs hageplass med solrik  
terrasse.**

# Tilstandsrapport

Befaringsdato: 08.08.2025

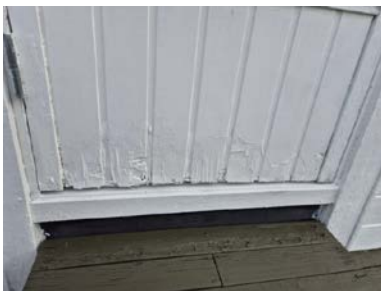
Terrassedør er værslitt og har en større sprekk i dørbladet som gir en TG 3.

Slitt terrassedør.

Det er påregnelig med utskifting av terrassedør grunnet skader på dør.  
Tidspunkt for utskifting av øvrige dører nærmer seg.

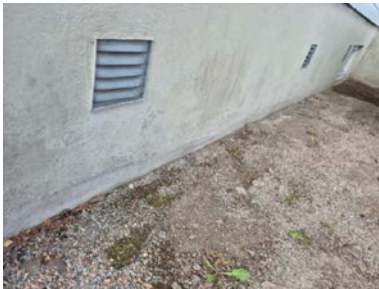
Ikke synlig vorteplast enkelte steder og manglende topplist.

Konsekvens er større risiko for å tilføre fukt i grunnmur.

Ikke synlig vorteplast.
