Flaggspettveien 7, 1866 BÅSTAD

BÅSTAD- Sjarmerende enebolig på ett plan – Stor balkong, peis, 3 soverom og romslig planløsning!

Tilstandsrapport

Befaringsdato: 18.03.2025

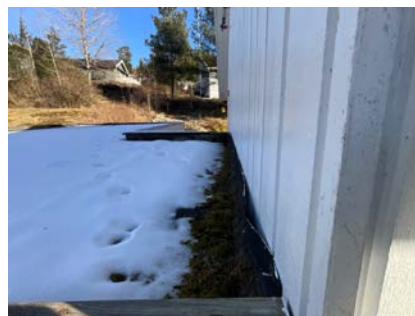
Siden taket (takkonstruksjon, taktekkning og skorstein) kun er observert fra takfot i stige, er vurderingen begrenset av dette. Det er ikke sikkerhetsmessig forsvarlig å bevege seg ut på taket. Selv om det ikke er avdekket skader under befaringen, betyr ikke dette at det ikke foreligger skader som en besiktigelse på taket kan avdekke. Vær oppmerksom på denne risikoen. En undersøkelse på taket kan utføres av en fagperson under tilstrekkelige sikkerhetsforhold.

- Mer enn halvparten av forventet brukstid er passert på taktekkningen.
- Det er påvist andre avvik:

- Det må foretas tiltak for å lukke avviket.

Det må etableres en annen løsning, for eksempel ett vannbrett eller list over folien.

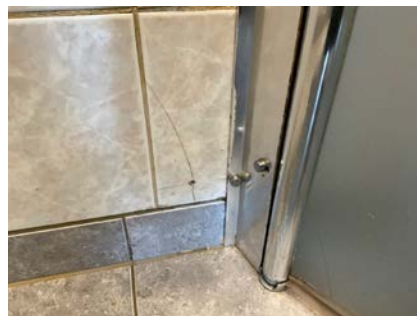
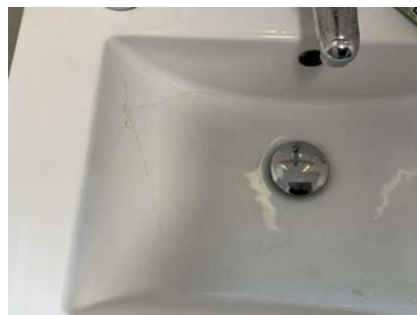
ETASJE > BAD

Badet er i bruk og fungerer med avviket per dags dato, men kostnad på påberegnes.

Kostnadsestimat: 100 000 - 300 000
