Fennefossvegen 40/42, 4737 HORNNES

Fennefoss. Hel tomannsbolig med sentrumsnær beliggenhet. Fin tomt.

Nøkkelinformasjon

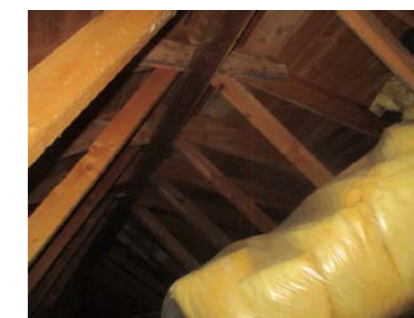
En god del fukt/kondensmerker på undertaket over begge boenheter og det har vært en lekkasje i rundt på pipe på nummer 42 som også vises i himling i stue.
Noe dårlig luftsirkulasjon av kaldtloftet.

Noe fukt/kondensmerker på undertaket (nr:40)

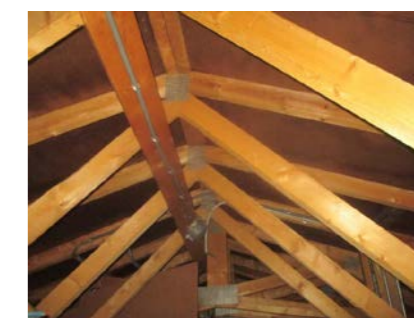
Deler av takkonstruksjonen (nr: 42)

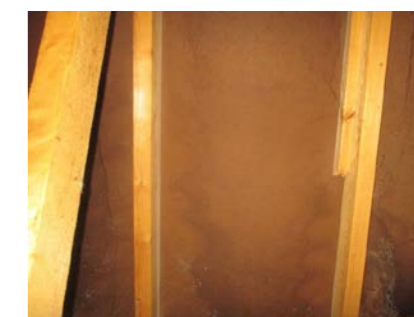
Fukt/kondensmerker på undertaket (nr: 42)

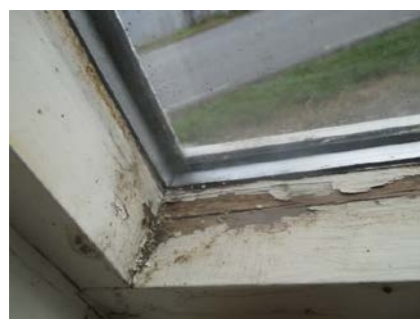
Sprekk i vindusglass i stue i nummer 42 og noen glass er punktert. En del kondensmerker på innvendig karm og ramme og større slitasje utvendig på de eldste vinduer.

Kondensmerker/skader innvendig.

- Vinduer må justeres.
- Det må påregnes noe vedlikehold og at enkelte vinduer må skiftes ut.

En god del vedlikehold med enkelte utsakftninger nå og på noe sikt må beregnes på grunn av slitasje og elde.

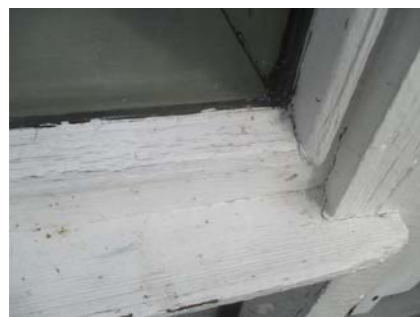
- Det er påvist at enkelte vinduer er vanskelig å åpne/lukke.
- Det er påvist noen glassruter som er punktert eller sprukne.
- Karmene i vinduer er slitte og det er sprekker i treverket.

Slitasje på utvendig karm og ramme.

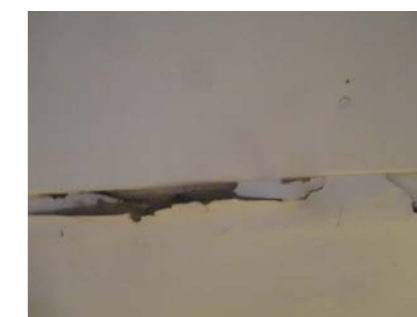
Skade himling i 42.

- Overflater må utbedres eller skiftes.

Noe oppgraderinger/fornyng av enkelte overflater bør beregnes.

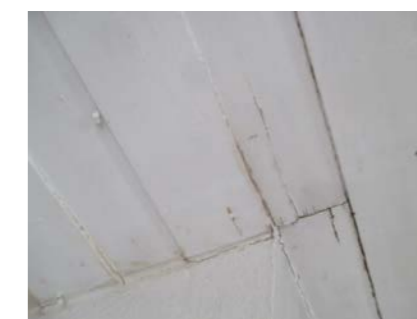
Lekkasjemerker i rundt pipe i 42.

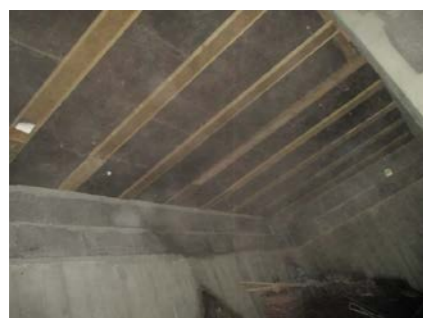
Deler av stubbloftet i mot krypkjeller i enhet 40.

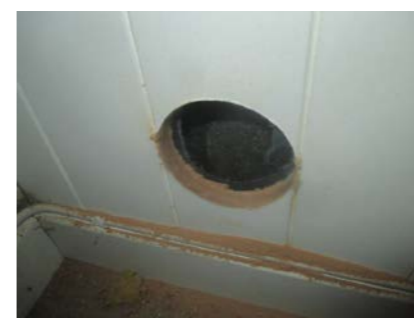
Er en del utforde vegger under bakkenivå i begge boenheter. Noe synlig grunnmur i bod enhet 40 og garasje. Hulltaking er foretatt og det er påvist avvik i konstruksjonen. Måleresultat: 18,2 vektprosent.

- Det er gjennom hulltaking påvist høyt fuktnivå inne i trekonstruksjonen i hulltakingen, men ikke påvist fuktskader i dette området. Høy luftfuktighet kan over tid føre til muggvekst eller sverting av materialer. Samtidig kan materialer og konstruksjoner bli ødelagt.
- Det er avvik:

Hulltaking i utfored vegg på soverom i enhet 42.

- Det påviste fuktnivå gir grunn til å overvåke konstruksjonen jevnlig for å se utvikling over tid, og eventuelt foreta tiltak for å unngå fuktskader.

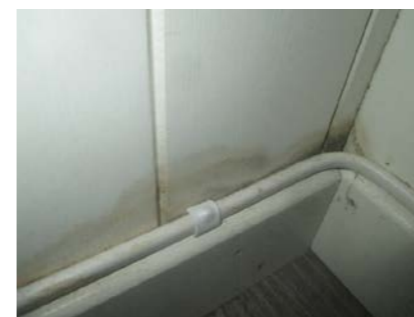
Er blitt benyttet dampspærre (plast) på innsiden av utfored vegg. Dette gjør at noe fuktighet/kondens ikke får tørket opp. Ble registrert noe fukt/kondensmerker på innsiden av utfored vegg på soverom i enhet 42. Noe mindre fuktvandring ble registrert ved søk i nedre del av grunnmur og direkte på støpte gulv med en fuktighetsindikator. Dette har sammenheng med at det ikke ble brukt fuktsperre (plast) under fundamentet i denne byggeperioden som gjør at det alltid vil kunne bli noe oppsug av jordfuktighet.

Noe fukt/kondensmerker på utfored vegg på soverom i enhet 42.

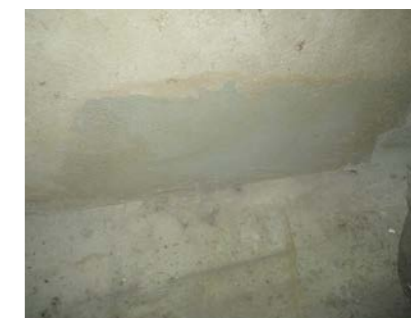
Noe mindre fuktvandring i nedre del av grunnmur i bod enhet 40.

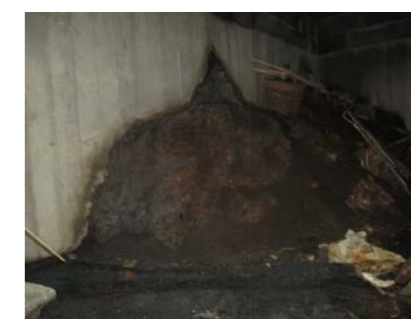
Deler av støpt ringmur står direkte på et skråfjell som gjør at det alltid vil bli noe innsig av fuktighet i dette rommet. Ventilasjon/luftgjennomstrømmning bør økes. Det bør ikke lagres organske materialer i slike rom.

Noe innsig av fuktighet må forventes til tider.

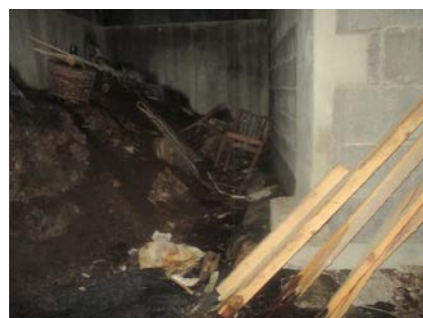
Bør ikke lagres organiske materialer i slike rom.

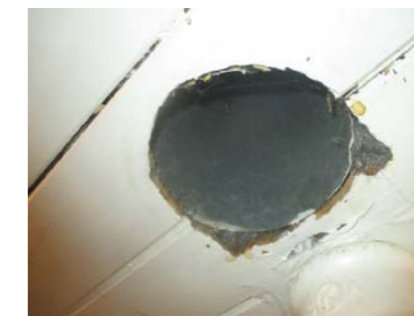
Luftekanal uten deksel.

- Elektrisk avtrekksvifte bør monteres for å lukke avviket.

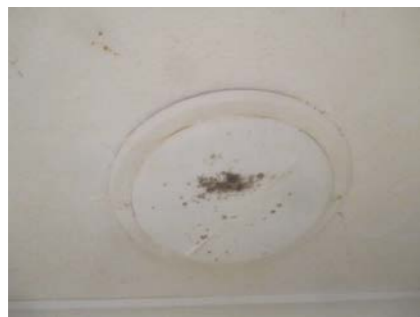
Ventil i himling.

- Elektrisk avtrekksvifte bør monteres for å lukke avviket.

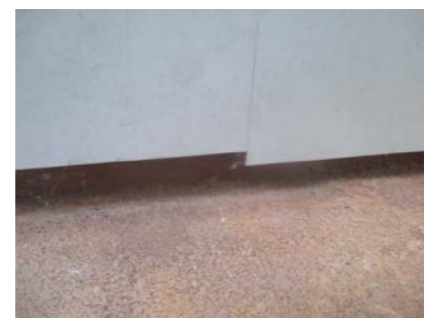
- Våtromsplater er ikke montert fagmessig.
- Våtromsplater er ikke fuktsikret i bunnen og er noe ujevnt montert.

Våtromsplater er ikke fuktsikret i bunnen.

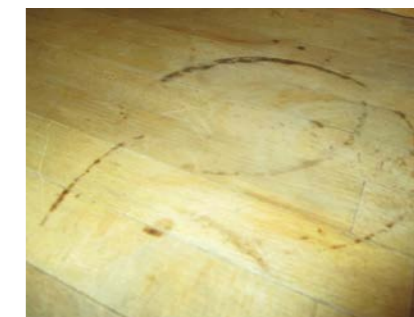
Folie har løsnet på skapdører og en god del slitasje/skader på benkeplate.

Slitasje/skader på benkeplate.

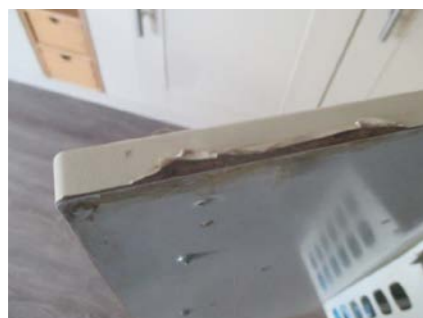
Folie har løsnet på skapdør.

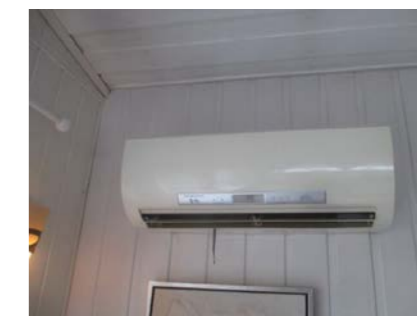
Eldre varmepumpe.

- Det er ikke behov for utbedringstiltak siden varmesentralen fungerer i dag, men ut ifra alder kan skader plutselig oppstå på eldre anlegg.

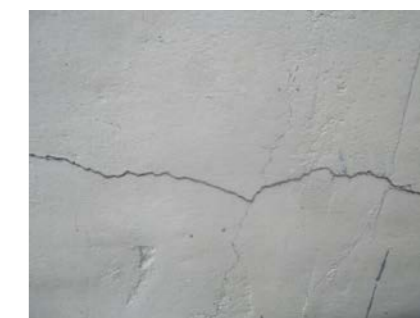
Sprekk ytterhjørne nr:40

Følg med på sprekker om det fremdeles skulle være no bevegelser i disse sprekker.

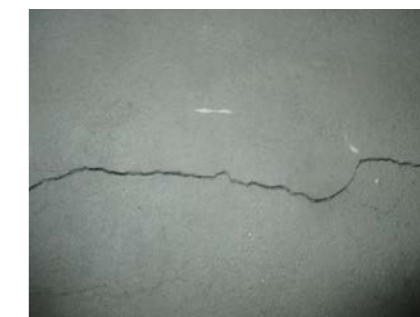
Synlig langsgående sprekke i bod i nr: 40.
