Gruvebyen 116, 4473 KVINLOG

**Trivelig fritidsbolig med 3 soverom  
og attraktiv beliggenhet i  
gruvebyen på Knaben! Solrik tomt  
med utsikt.**

## 6. Hovedrapport

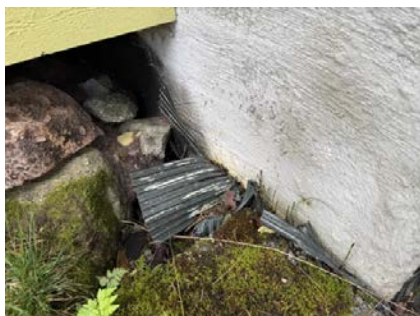
### 6.1 Drenering

Grunnmursplast er stedvis mangelfullt avsluttet.

Det er tydelige tegn på fukt i kjellergulv og nedre del av grunnmur. Boligen er oppført på et tidspunkt hvor det ikke ble benyttet fuktsikring under kjellergulv og fundamenter på samme måte som i dag. Det vil derfor være påregnelig at konstruksjoner mot grunn trekker fukt. Eier opplyser at dette normalt bare kommer i perioder med mye regn.

Det er ikke etablert ny grunnmursplast på vegger som ligger under terrasse på oppsiden av huset. Det er også stedvis registrert mangelfull avslutning av grunnmursplast.

Dreneringen bør undersøkes grundigere der hvor det er fuktinntrenging i grunnmur.

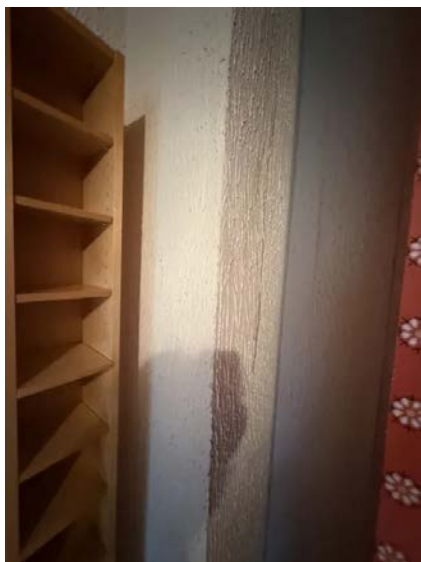
## 6.12 Ildsted/Skorstein

Det er registrert renn langs pipa.

| Det er registrert renn langs pipa. Dette ser ut til å være gammelt, det er nå montert pipehatt på taket men det er usikkert om dette kommer fra før eller etter pipehatt ble montert. Det ble ikke registrert noe fukt på befaringsdato. | |
