Måltrostveien 17, 3370 VIKERSUND

**Vikerjordet | Enebolig i blindvei |
4 soverom | Barnevennlig område |
Gangavstand til skoler**

Befaringsdato: 19.08.2024

Rapportdato: 14.10.2024

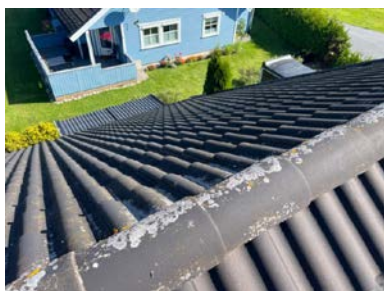
Nedløp og beslag

Takrenner og nedløp av lakkert stål. Islektebeslag på vindskier. Stigerinn til pipe.
Snøfangere på en side.

Lokal utskifting og utbedring av takrenner må påregnes for å holde disse tette.
Spesielt utsatt er takrenneskjøter.

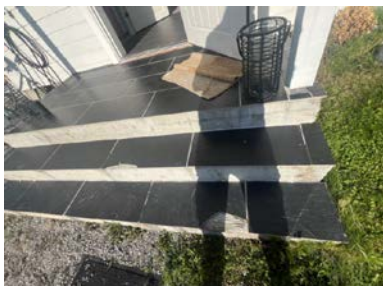
TG 2 Utvendige trapper

- Betongtrapp har mindre sprekker/skader. Flis løsner og er sprukket.

Utvendig trapp i betong med fliser.

- Betongtrapp har mindre sprekker/skader

- Påviste skader må utbedres. Fliser må påregnes skiftet, og festes tilstrekkelig.

- Påviste skader må utbedres.

Fliser må påregnes skiftet, og festes tilstrekkelig.

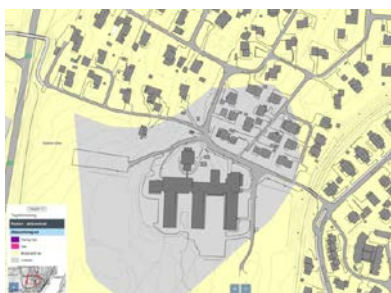
TG 2 Radon

Det er ikke foretatt radonmålinger og bygget er heller ikke utført med radonsperre.

For å lukke avviket må det gjennomføres målinger i boligen, som viser under anbefalte grenseverdier. Området er kartlagt som usikkert på NGUs kart.

Grenseverdi på 200 Bq/m³

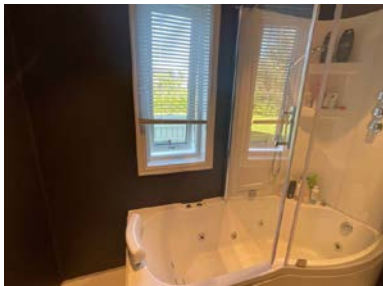
ETASJE 1 > BAD

- Det er vindu/dør med ikke fuktbestandige materialer i våtsonen (ved vask, dusj, badekar, osv.), løsningen eller byggematerialet er uegnet

- Uegnete materialer må fuktbeskyttes/utskiftes.

- Uegnede materialer må fuktbeskyttes/utskiftes.

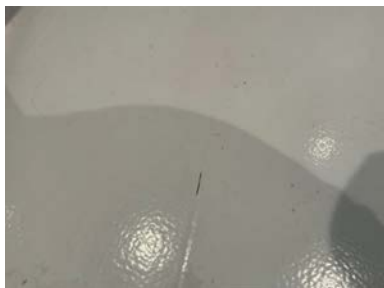
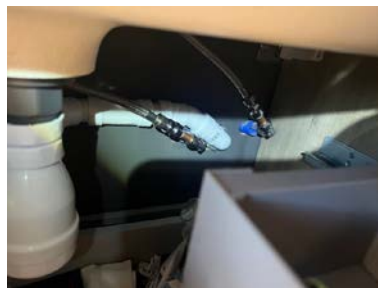
ETASJE 1 > BAD

- Det er påvist at gulvoverflaten har sprekker.
- Det er påvist at høydeforskjell fra topp slukrist til gulv/synlig topp membran ved dørterskel er mindre enn 25 mm.

- Mer enn halvparten av forventet brukstid er passert på membranløsningen.
- Sluk har begrenset mulighet for inspeksjon og rengjøring.
- Badekar ble ikke demontert under befaring, slik at sluk er ikke kontrollert. Registrert sprekke i sveiseskjøt i belegg. Dette kan derfor være utett. Rørføringer til vask er ikke tettet tilstrekkelig mot vegg.

TG 2 Overflater Gulv

- Mer enn halvparten av forventet brukstid er passert på membranløsningen.
- Sluk har begrenset mulighet for inspeksjon og rengjøring.
- Det er avvik:

Badekar ble ikke demontert under befaring, slik at sluk er ikke kontrollert.
Registrert sprekk i sveiseskjøt i belegg. Dette kan derfor være utett.
Rørføringer til vask er ikke tettet tilstrekkelig mot vegg.

Belegg bør vurderes skiftet ut.
Sluk må kontrolleres og rengjøres.
Rørføringer må tettes tilstrekkelig.
