## Nøkkelinformasjon

# Usjenert og idyllisk beliggende småbruk ca. 5 min. fra Leira. Behov for oppgradering.

# Tilstandsrapport

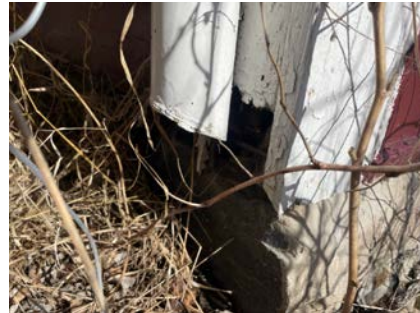
- Det er ingen eller liten lufting i nedre kant av kledning mot grunnmur.
- Det er påvist spredte råteskader i bordkledningen.
- Bordkledning går stedvis nesten helt ned i terreng.
- Det er værslitt/oppsprukket trevirke/trepaneler.

Eksempel på råteskadet trekledning.

- Lokal utbedring bør foretas for å øke avstanden mellom terreng og bordkledning.
- Lokal utbedring/utskiftning bør utføres.
- Råteskadet trekledning må skiftes ut.

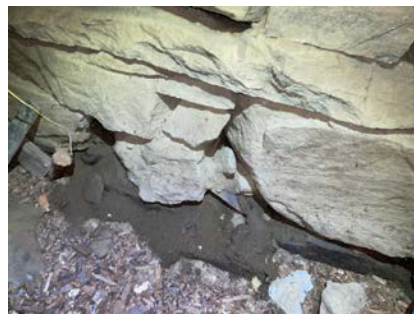
- Det er ikke tilfredsstillende ventilering av krypkjeller.
- Det er påvist skader på konstruksjoner i krypkjeller som er forårsaket av råte eller sopp.
- Det er stedvis påvist fuktnivå som tilsier at konstruksjonen kan ha fuktskader.
- Det er manglende fuktsperre på bakken.
- Det er påvist synlig vann i krypkjeller eller synlige tegn på innsig av vann i krypkjeller.
- Det er registrert symptom på aktivitet fra skadedyr
- Organiske materialer lagret i krypkjeller er råteskadet.

Synlig vanninnsig

- Gjennomføre ytterligere undersøkelser og foreta utbedring av skade.
- Alt av organiske materialer må fjernes.
- Konstruksjonene må sikres mot råte, sopp og skadedyr.
- Fuktsperre på bakken bør etableres.
- Bedre ventilering må etableres.
- Ytterligere undersøkelser må foretas for å få kartlagt tilstanden og omfanget på eventuelle skader.

**Kostnadsestimat: 50 000 - 100 000**

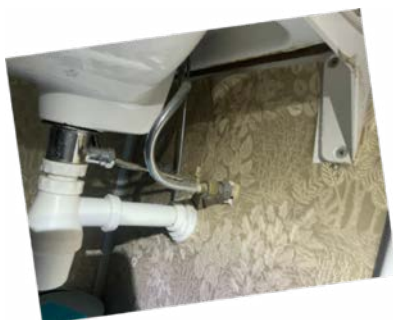
Bad

- Den valgte konstruksjonsutforming gir økt fare for skader

Avvik på rørgjennomføring i våtsone

- Det må foretas tiltak for å lukke avviket.
- Se tiltak lagt under 'Generell'

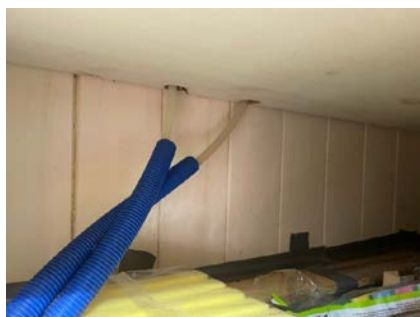
- Det er påvist at eventuelt lekkasjevann fra rør i rør system ikke ledes til sluk eller annen kompenserende løsning.
- Det er påvist ufagmessig utførelse av vannledninger.
- Det drypper fra rørskjøter.
- Det mangler tettemuffer i enden av varerør på rør-i-rør-system.
- Eier opplyser også at vannledning til toalett kan fryse ved minusgrader i vinterhalvåret.

Varerør mangler tettemuffer

- Det må monteres tettemuffer i enden av varerørene.
- Utette rørkoblinger må skiftes/utbedres.
- Anlegget bør sjekkes av fagperson.
- Det bør foretas tiltak på anlegget som sikrer bedre løsning på eventuelt lekkasjevann fra rør i rør system.

**Kostnadsestimat: Under 10 000**

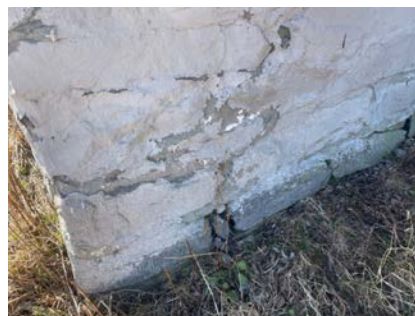
Eksempel på sprekkdannelser i mur.

Ved eventuell igangsetting av tiltak med drenering må grunnmurer kontrolleres ytterligere fra utvendig side.
