Skytterveien 20D, 6514 KRISTIANSUND N

# Tilstandsrapport

Befaringsdato: 03.04.2025

Rapportdato: 11.04.2025

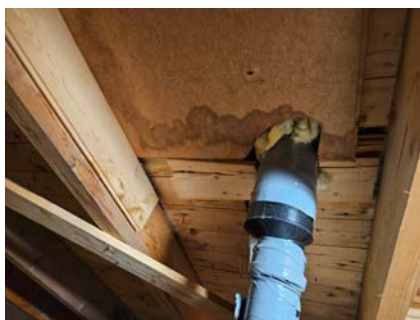
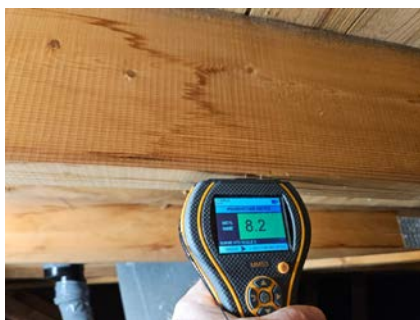
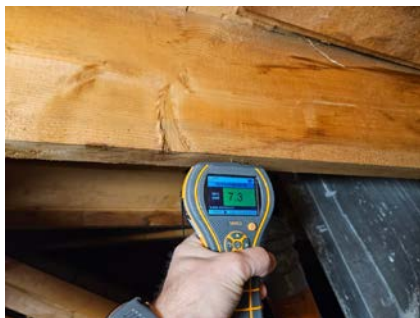
- Det er påvist fuktskjolder/skader i takkonstruksjonen.

Det ble registrert fuktskjolder/skjoldmerker på takstoler ved gjennomføringer og i undertak på befaringsdagen. Ved bruk av fuktindikator bemerkes skjoldmerkene som tørre på befaringsdagen.

Avviket gir grunnlag for at skjoldmerkene må overvåkes jevnlig da konstruksjonen har risiko for fremtidig fuktintrengning. Skal konstruksjonen oppnå TG 0 eller 1 må avvikene utbedres.

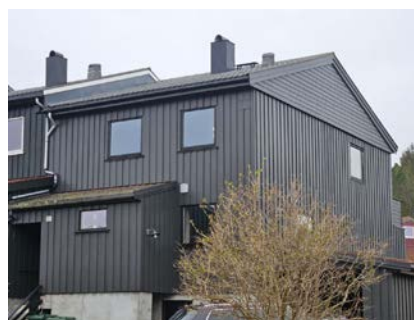
## TG 2 Vinduer

- Det er påvist avvik rundt innsettsdetaljer.

- Det bør gjøres tiltak for å lukke avviket.

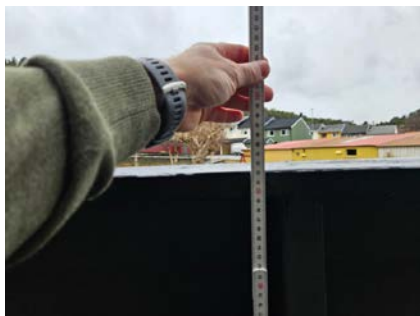
Rekkverk målt til 93 cm.

- Det må foretas tiltak for å lukke avviket.

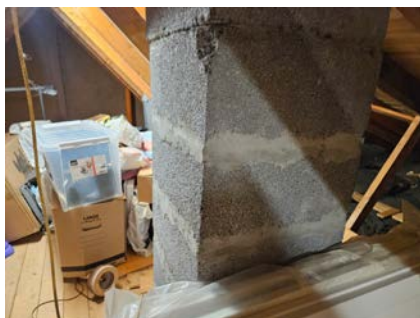
## TG 2 Pipe og ildsted

Murt elementpipe. Pusset utførelse synlige steder. Heldekkende pipebeslag over tak. Peis/ovn er ikke montert. Det er fremlagt branntilsynsrapport uten avvik den 07.11.2024.

Pipen er ikke i bruk (ikke installert peis/ovn) på befaringsdagen, om pipen tas i bruk igjen, bør pipen pore tettes ( murpusses) på mørkeloftet.

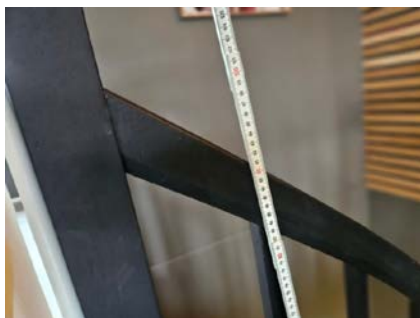
## TG 2 Innvendige trapper

Boligene er utført med en malt tretrapp.

- Det er ikke krav om utbedring av åpninger opp til dagens krav.

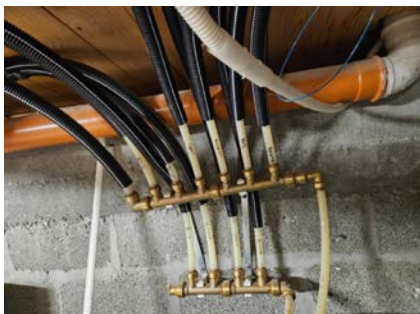
- Det er påvist at eventuelt lekkasjevann fra rør i rør system ikke ledes til sluk eller annen kompenserende løsning.

Det er gjort merking på rør. Det bør merkes på papir eller lignende før merkingen slites bort.

- Det bør foretas tiltak på anlegget som sikrer bedre løsning på eventuelt lekkasjevann fra rør i rør system.

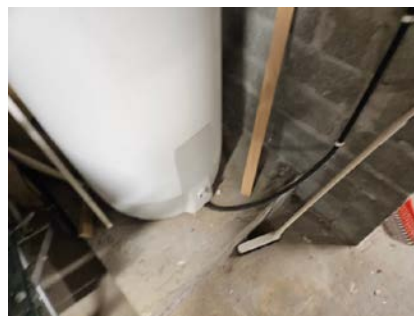
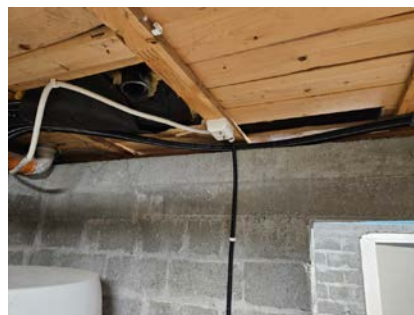
- Det bør etableres tilfredsstillende avrenning eller lekkasjesikring ved varmtvannstank.

Varmtvannstank bør stå i rom med sluk. Dryppkar bør installeres som et minste tiltak.
