Flådavegen 30, 4362 VIGRESTAD

**Landlig eiendom med enebolig og
garasjer - Stor tomt
Moderniseringsbehov!**

Befaringsdato: 23.03.2026

Rapportdato: 15.04.2026

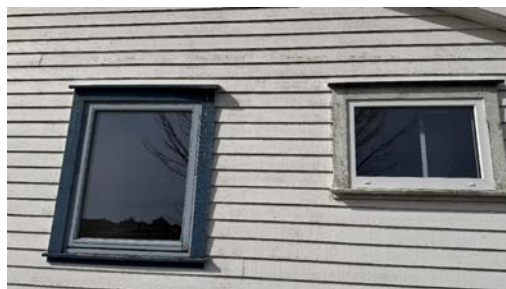
Det er ingen eller liten lufting i nedre kant av kledning mot grunnmur. Det er påvist andre avvik. Utvendig kledning har varierende alder.

Det registreres stedvis nedbrytning og tørkesprekker i utvendig treverk og kledning, særlig på fasader som er utsatt for sol og fuktighet.

Manglende ventilering/luftespalte mot mur. Musetetting er ikke tilfredsstillende, registrerte ekskrementer etter skadedyr på loft.

- Andre tiltak:
- Det bør foretas tiltak for å bedre lufting av kledningen.

Slitasje og manglende ventilering kan gi økt risiko for fuktopptak og videre nedbrytning av kledning, samt økt risiko for skadedyr. Det anbefales vedlikehold og utskifting av skadet kledning, etablering av tilfredsstillende luftespalte, samt utbedring av musetetting.

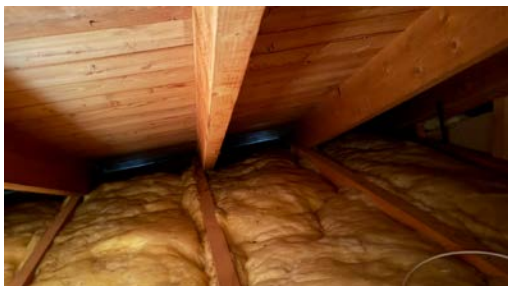
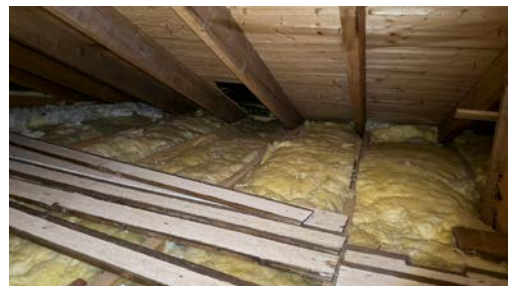
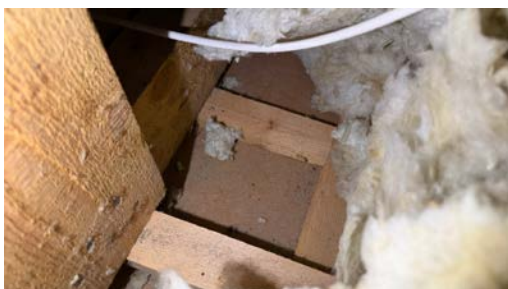
Takkonstruksjon/Loft

Det er begrenset/dårlig ventilering av takkonstruksjonen. Det er påvist fukt-/råteskader i takkonstruksjonen. Det er påvist andre avvik: Vannmerker i takplate, misfarging/svelling i veggplate på bad.

Vannmerker i takplate på soverom sideliggende bad. Ingen registrert fukt ved overflatemåling.

Det registreres ekskrementer etter skadedyr på loft. Musetting bak kledning er stedvis utilstrekkelig.

Det er registrert flyvehull etter treskadeinsekter i takkonstruksjonen, uvisst om det er aktivitet. Treverket anbefales behandlet om aktivitet skulle oppdages.

Det er registrert svertesopp på panel i takutstikk, noe som indikerer fuktpåvirkning og kan ha sammenheng med begrenset ventilering og uttørking.

Det anbefales nærmere kontroll av fuktforhold og eventuelle lekkasjeårsaker, gjennomgang av skadedyrproblematikk med utbedring av tetting, samt forbedring av isolasjon, lufting og utbedring av loftluke. Omfanget er ikke avdekket.

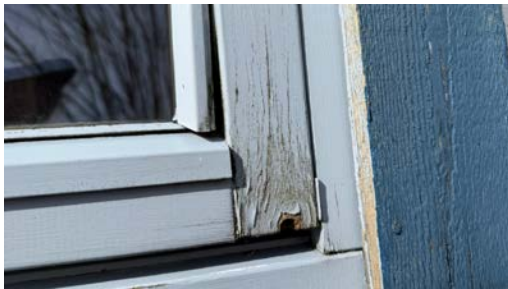
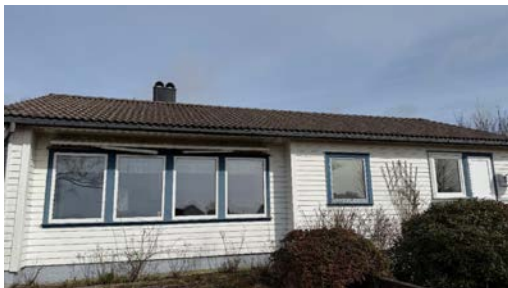
3 Vinduer

Det er påvist at enkelte vinduer er vanskelig å åpne/lukke. Det er påvist noen glassruter som er punktert eller sprukne. Det er påvist tegn på innvendig kondensering av enkelte vindusglass. Det er påvist vinduer med fukt/råteskader. Karmene i vinduer er slitte og det er sprekker i treverket. Det er påvist andre avvik. Vinduer med varierende alder og tilstand, med stedvis slitte overflater og beslag. Det er registrert råte i vindu på soverom mot vest og bad sør, uten påviste følgeskader innvendig. Enkelte vinduer er treg å åpne/lukke.

Slitasje, punkterte glass og råteskade kan medføre redusert funksjon, dårligere isolasjonsevne og økt risiko for videre skadeutvikling over tid. Det anbefales vedlikehold og justering av vinduer, utskifting av punkterte glass og skadet vindu, samt tiltak for å bedre ventilasjonen for å redusere kondensering.

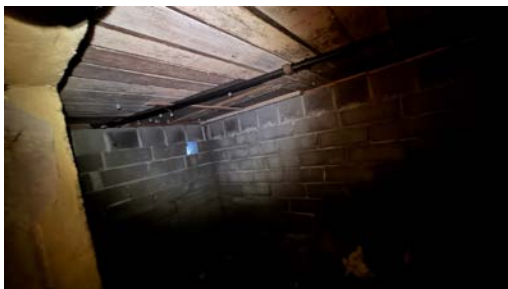
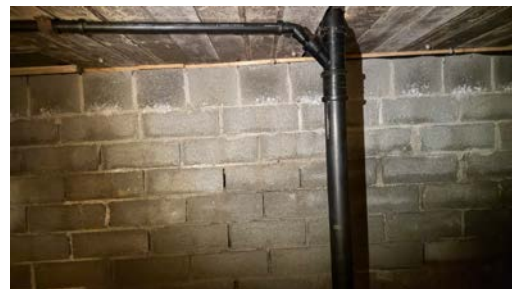
Etasjeskille/gulv mot grunn

Det er ikke tilfredsstillende ventilering av krypkjeller. Det er stedvis påvist fuktnivå som tilsier at konstruksjonen kan ha fuktskader. Det mangler fuktsperre i form av plastfolie på bakken i krypkjelleren. Dette medfører at fukt fra grunnen stiger opp i krypkjelleren, med økt luftfuktighet og risiko for skadeutvikling. Det er registrert saltutslag på deler av yttervegg/ringmur, noe som kan skyldes mangelfull fuktsikring og/eller ventilering. Det er også observert biologisk aktivitet (edderkopper) og målt forhøyet fuktinnhold i treverk (22,3 vekt%), noe som indikerer økt risiko for fuktrelaterte skader i krypkjelleren.

Det anbefales etablering av fuktsperre mot grunnen, samt vurdering av tiltak for bedre ventilering og kontroll av fuktforhold i krypkjelleren.

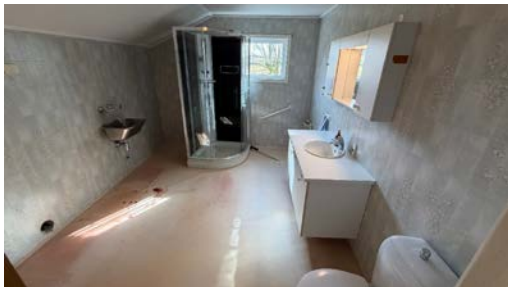
Det er registrert avskalling i servant, uten påvist lekkasje. Innredning har begynnende svelling og overflateavskalling.

Det er registrert riss i gulvbelegg ved dør til gang, samt generell misfarging i overflater. Oppbrett av belegg rundt røroppstikk i gulv er lavt. Toalett er festet med skruer gjennom belegg.

Badet har flere forhold som gir økt risiko for fuktinntrengning og skadeutvikling, samt redusert funksjon. Det anbefales oppgradering av badet for å sikre tilfredsstillende tetthet og funksjon.

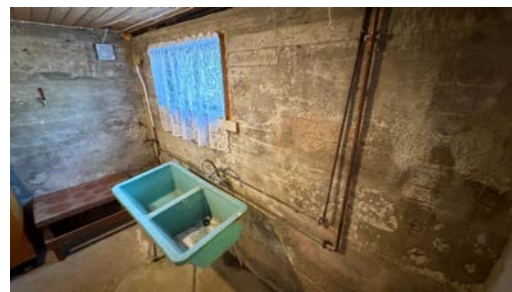
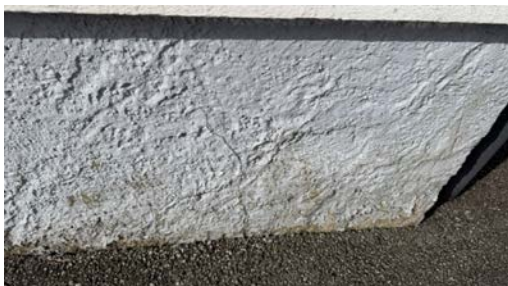
Det er påvist sprekker i murte/pussede fasader. Det er registrert stedvise riss og avskalling i utvendig grunnmur/ringmur.

Innvendig er det registrert saltutslag og avskalling i puss/betong på synlige deler av grunnmuren. Deler av grunnmuren er utforet og kledd, og innvendige flater er derfor ikke tilgjengelige for inspeksjon. Eventuelle skjulte riss eller sprekker kan dermed ikke påvises.

Forholdene indikerer fuktpåvirkning og kan medføre videre nedbrytning av puss og betong over tid.

Det anbefales jevnlig kontroll av forholdet, samt vurdering av tiltak for å redusere fuktbelastning og utbedre skadede overflater.
