Tortenlia 18, 9303 SILSAND

**Enebolig med meget fin
beliggenhet i Tortenlia - fire
soverom og dobbelgarasje.**

Tilstandsrapport

ENEBOLIG

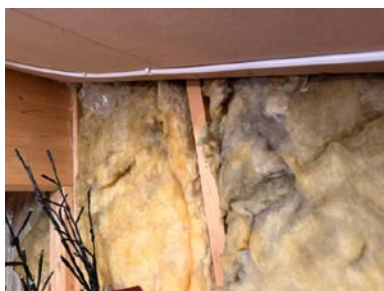
Røstveggen på hems/bod i 1. etasje mangler dampsperre, noe som kan føre til økt risiko for fuktskader og redusert energieffektivitet. Isolasjonen viser tegn til luftlekkasje.

Eksempel på hvor det mangler dampsperre og mørke partier i isolasjonen som antyder luftlekkasje.

Det anbefales å montere dampsperre på røstveggen for å redusere risikoen for fuktskader og forbedre energieffektiviteten. Tegn til luftlekkasje i isolasjonen bør utbedres for å forhindre varmetap og fuktproblemer.

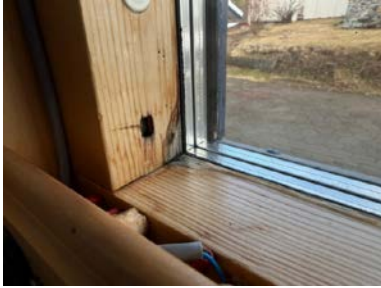
Avvik: Det er påvist tegn på innvendig kondensering av enkelte vindusglass.

Eksempel på tegn til kondensering innvendig.

Tiltak for å bedre ventilasjonen i rommet bør vurderes for å redusere innvendig kondensering på vindusglass, da dette kan føre til fuktskader på både vinduer og omkringliggende konstruksjoner.

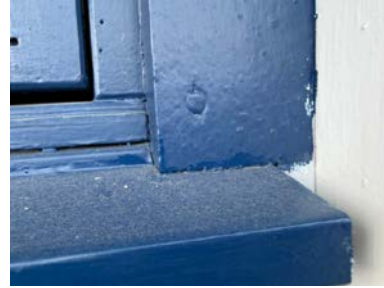
Avvik: Det er registrert at utvendig omramming støter mot vannbrettbeslag.

Utvendig listing støter mot vannbrettbeslaget.

Omramming utvendig bør tilpasses slik at det ikke oppstår kontakt med vannbrettbeslaget, for å unngå fuktoptak i treverket med påfølgende råteskader.

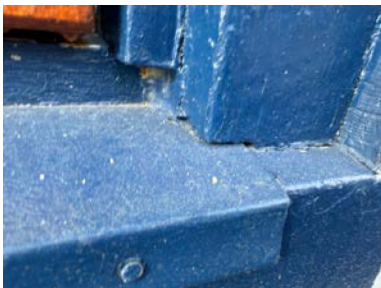
Eksempel på utvendig listing som støter mot vannbrettbeslag.

Omramming utvendig bør tilpasses slik at det ikke oppstår kontakt med vannbrettbeslaget, for å unngå fuktoptak i treverket med påfølgende råteskader.

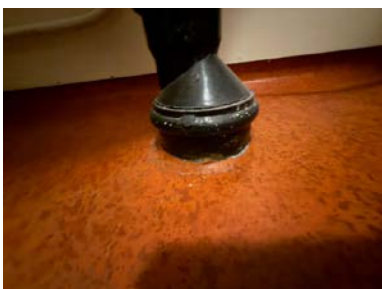
Avvik: Det er påvist mangelfull eller feil utførelse rundt rørgjennomføringer, noe som gir økt risiko for fukt i konstruksjonen i våtsonen.

Eksempel på utett rørgjennomføring i vinylbelegget.

Rommet må oppgraderes/renoveres før daglig bruk for å redusere risiko/omfang av skader. Ved å utsette gulv og vegger for vann kan det oppstå sopp og råteskader i skjulte deler av konstruksjonen.

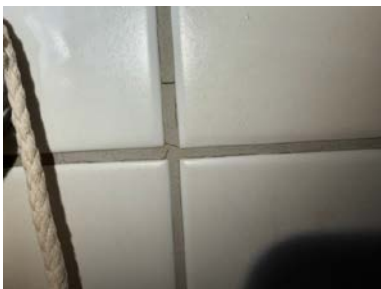
Avvik: Det er påvist riss i flisfugene i våt sone.

Eksempel på riss i flisfuge i våtsonen.

Fuger med riss eller sprekker bør utbedres eller skiftes ut for å hindre at vann trenger inn bak flisene.

Konsekvensen av manglende utbedring kan være fuktskader i underliggende konstruksjoner, noe som kan føre til kostbare reparasjoner og redusert levetid for våtrommet.

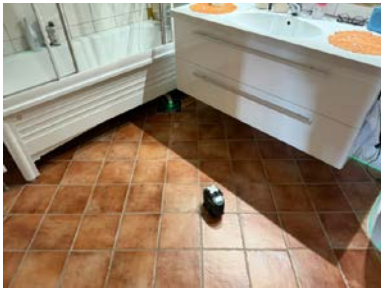
Målinger og vanntest på gulvet viser at det er lite fall på gulvet og vann som renner mot dør.

Kostnadestimatet er satt til avretting av gulv i forbindelse med oppgradering av våtrommet. Utbedring av fallforhold på gulv som et enestående tiltak vil være betydelig høyere en kostnadsestimatet.

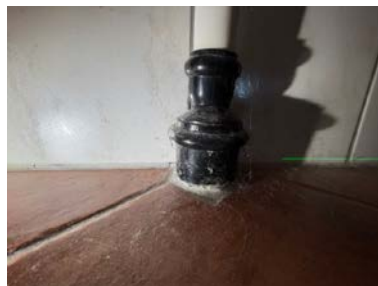
Eksempel tegn til utett rørgjennomføring i gulv.

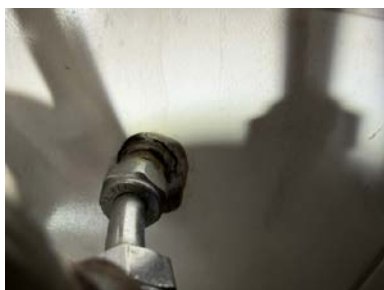
Eksempel på Utett rørgjennomføring under servant.

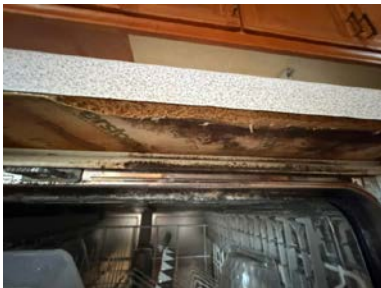
Avvik: Benkeplaten har fuktskader ved oppvaskmaskinen.

Benkeplaten ved oppvaskmaskinen har fuktskader.

Benkeplaten bør utbedres eller byttes for å hindre ytterligere fuktskader, da fukt kan føre til svelling, råte og redusert levetid på innredningen.

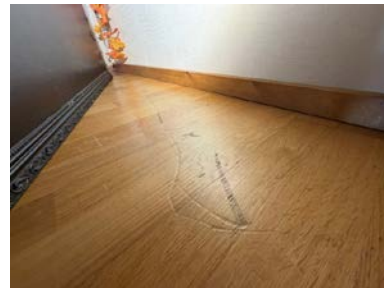
Eksempel på merker på gulv.

Slitt gulv bør vurderes vedlikeholdt for å unngå videre forringelse og sikre levetid.

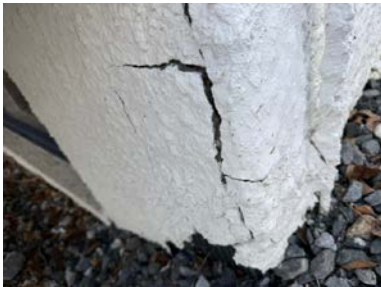
Avvik: Grunnmuren har sprekkdannelse.

Eksempel på sprekkdannelser i murpuss.

Sprekkdannelser i grunnmuren bør utbedres for å hindre videre skadeutvikling og redusere risiko for fuktinntrengning og svekkelse av konstruksjonen. Det tas spesifikt forbehold om at det kan være skader på grunnmuren som ikke er mulig å avdekke på grunn av utvendig nedfylling og innvendig innkledning.

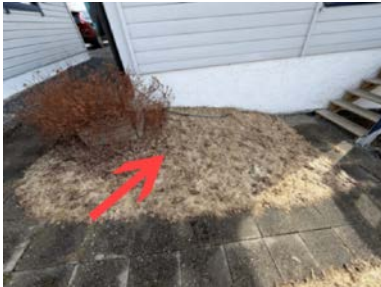
Avvik: Nedgravde oljetanker som er tatt ut av bruk skal saneres eller fjernes ihht. forurensingsforskriften.

Eier opplyser om at oljetanken er plassert i dette området.

Som tankeier foreligger det plikt til å hindre at tanken blir en kilde til forurensning. Manglende sanering eller sikring av tanken kan medføre risiko for forurensning. Slike tanker kan fortsatt inneholde restolje, og korrosjon kan over tid føre til lekkasje med risiko for forurensning av grunn, grunnvann og innemiljø
