Langbergan 35, 8618 MO I RANA

**Fantastisk villa med beliggenhet  
av absolutt ypperste klasse!**

# Tilstandsrapport

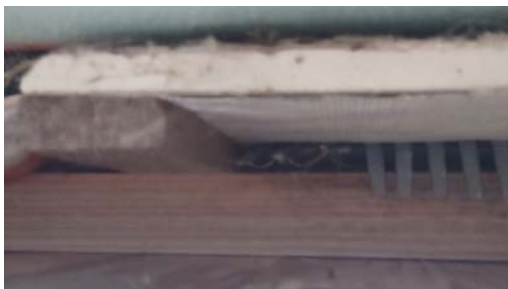
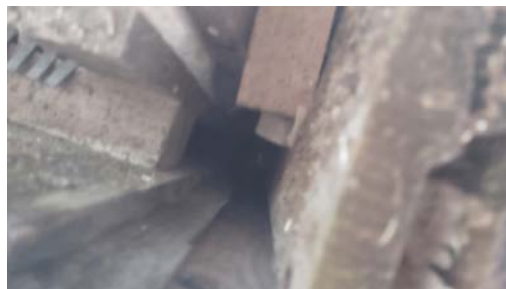
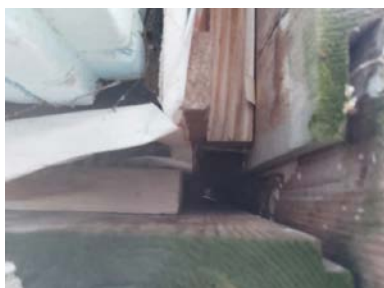
- Det er avvik:
- Det mangler musebånd/lusing enkelte steder i nedre kant av konstruksjonen og i hjørnekassene.

Det bør etableres lusing/musebånd i nedre kant av konstruksjonen for å hindre at skadedyr kommer inn i konstruksjonen.

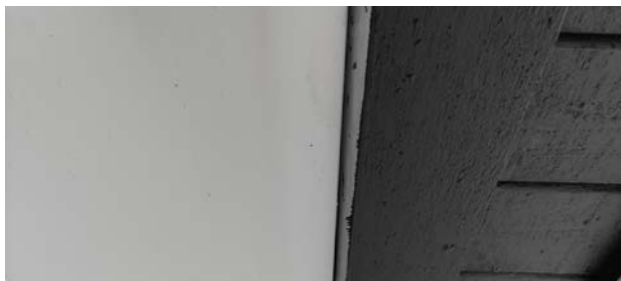
- Det er påvist avvik rundt innsettsdetaljer.

- Det bør gjøres tiltak for å lukke avviket.

Det bør påregnes at enkelte dører må få utført vedlikehold og justeres.

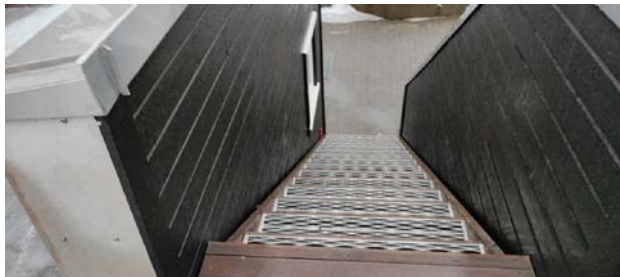
- Det er avvik:

Bygningsdelen virker å fungere med dette avviket. For å lukke avviket må det monteres håndløper på veggen opp trappen.

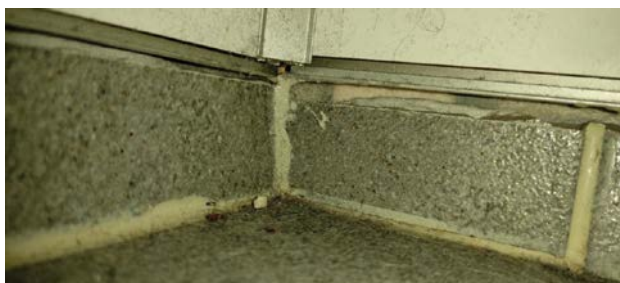
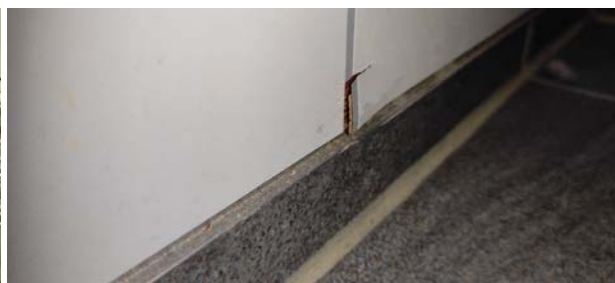
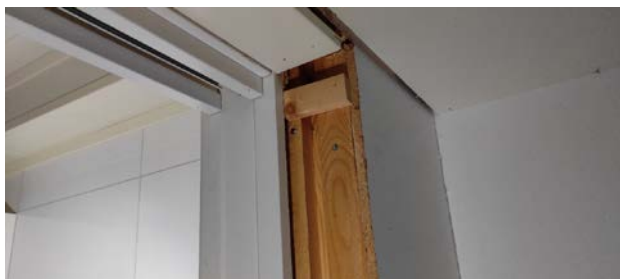
Det mangler fuge mellom bunnlist og våtromsplater.  
Våtromsplater er ikke montert iht. produsentens leggeanvisning.  
Skade på platen ved toalettet.  
Det mangler foring og lister på døren imellom vaskerom og tekniskrom.

Det bør etableres fuge mellom bunnlist og våtromsplater.  
Skadet plate bør byttes/utbedres.  
Foring og lister bør monteres.

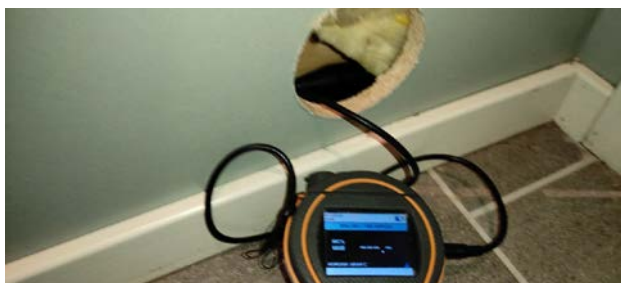
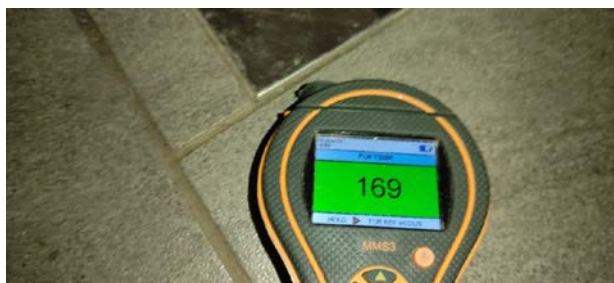
- Det er påvist mangelfull/feil utførelse rundt rørgjennomføringer e.l. som gir fare for fukt i konstruksjonen i våtsone.
- Det er påvist tegn på utettheter på våtrommet.

Skade på membran ved døren mellom vaskerommet og tekniskrommet.

- Løsningen/utførelsen rundt rørgjennomføringer gir fare for fukt inn i konstruksjoner.
- Det må foretas lokale tiltak for å utbedre utettheter på våtrommet.

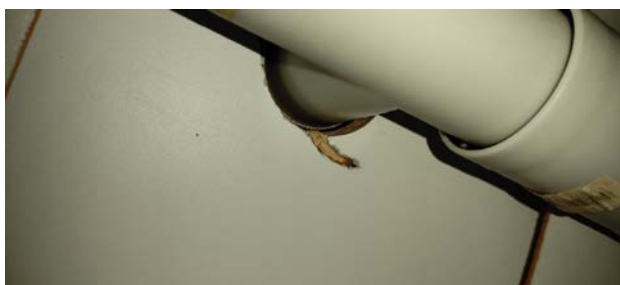
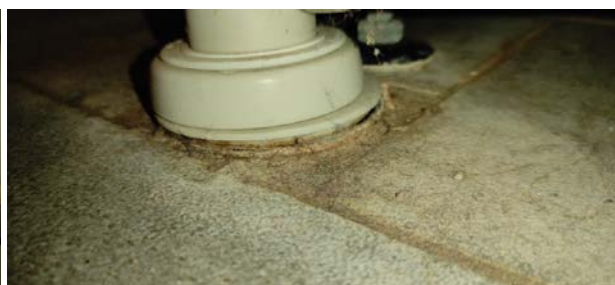
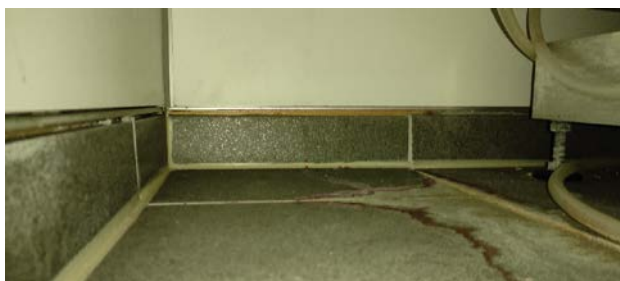
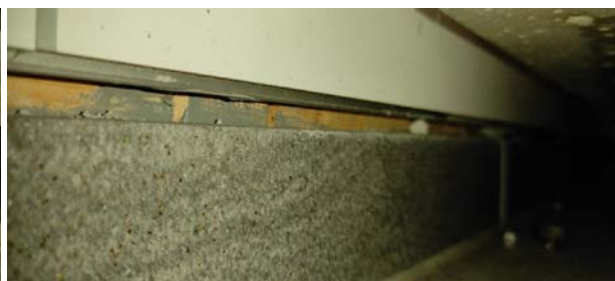
- Det er påvist mangelfull/feil utførelse rundt rørgjennomføringer e.l. som gir fare for fukt i konstruksjonen i våtsone.
- Det er påvist tegn på utettheter på våtrommet.
- Det er ikke tilfredsstillende membran/tettesjikt på våtrommet.

- Løsningen/utførelsen rundt rørgjennomføringer gir fare for fukt inn i konstruksjoner.
- Det må etableres tilfredsstillende tettesjikt/membran på våtrommet.

Det må lages vanntett forbindelse mellom gulvmembran og veggplatene i våtsoner for å lukke avviket.

**Kostnadsestimat: 50 000 - 100 000**

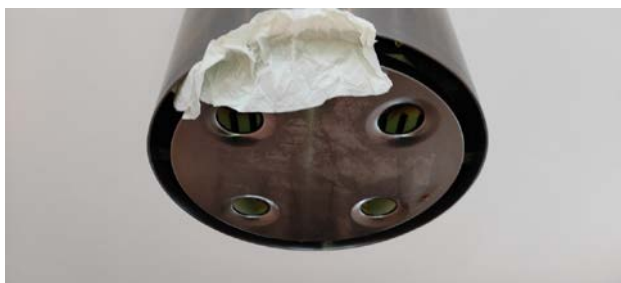
- Det er ikke lys på ventilatoren, dette blir fikset før salg opplyser eier.
