Tollvegen 5, 6620 ÅLVUNDEID

**Pent oppusset og velholdt  
enebolig med stor tomt og  
spektakulær utsikt!**

# gnr. 91, bnr. 43

Rapportdato: 28.02.2024

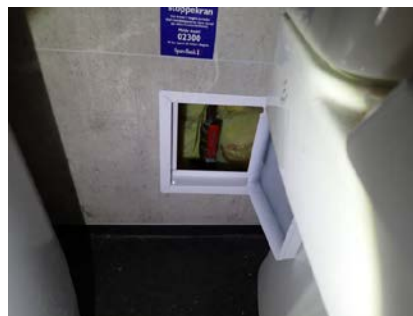
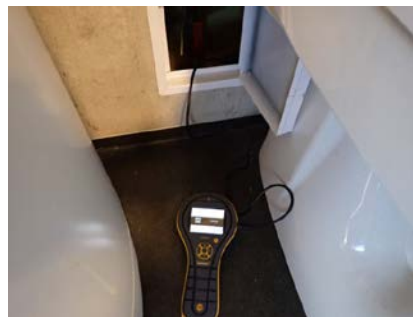
## KJELLER > VASKEROM

- Det er påvist at gulvoverflaten har sprekker.
- Vinylen rundt sluk-løsningen er løs.

- Ved fuktmåling i nedre del av vegg mot våtsone fra tilstøtende rom, måles høye fuktverdier.
- Hulltaking er foretatt og det er påvist avvik i konstruksjonen.

- Det må foretas utbedring for å unngå fuktskader i konstruksjonen.

- Gjennomføre ytterligere undersøkelser og foreta utbedring av skade.

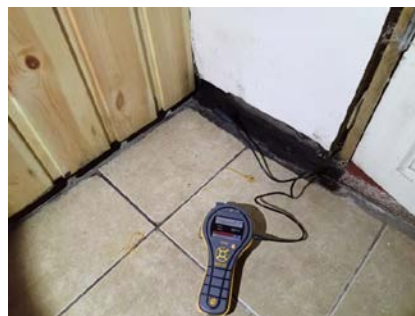
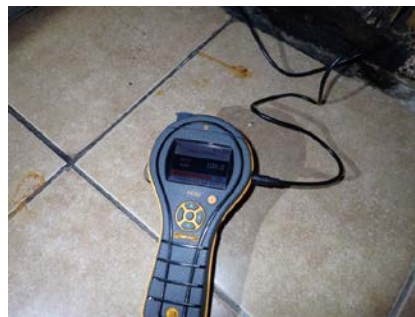
## 1. ETASJE > BAD

- Det er påvist avvik i fuger.
- Det er montert vinduer eller dører i våtsonen.

- Det er påvist avvik i fallforhold til sluk i forhold til krav i forskrift på byggetidspunktet.

- Elektrisk avtrekksvifte bør monteres for å lukke avviket.

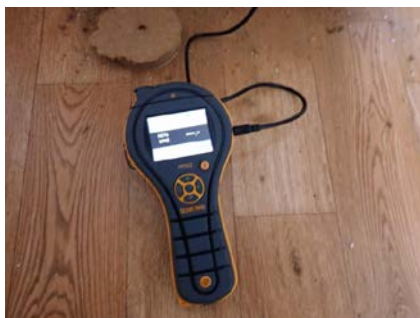
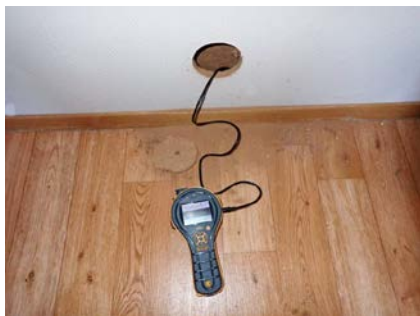
## KJØKKEN

- Det er ikke påvist tegn på at det er montert lekkasjedeteksjon ved oppvaskmaskin/oppvaskkum, dette er et krav på kjøkkenet ut ifra alder.

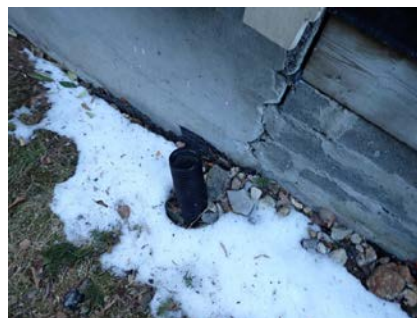
### TG 2 Grunnmur og fundamenter

Ikke mulig å kontrollere hele grunnmuren p.g.a balkonger og snødekt mark. Bygningen har grunnmur med Lettklinkerblokk med ukjent type fundamentering.

- Grunnmuren har sprekkdannelser.

Mindre riss, og sprekk mellom tilbygget mur ved carport.

Grunnmuren bør overvåkes for å se om sprekken utvikler seg.

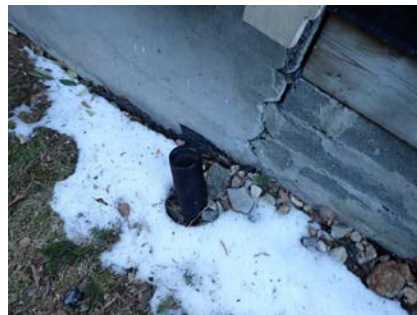
### TG 3 Forstøtningsmurer

Forstøtningsmurer er av betong.

- Det er påvist større sprekker og/eller skjevheter i muren.

- Påviste skader må utbedres.
