Trevassvegen 299, 2864 FALL

Befaringsdato: 08.10.2024 Rapportdato: 13.10.2024 Oppdragsnr.: 21008-1497 Referansenummer: TS9145

Autorisert foretak: Takstcon AS Sertifisert Takstingeniør: Ole Anders Brænden Vår ref:

Tilstandsrapport

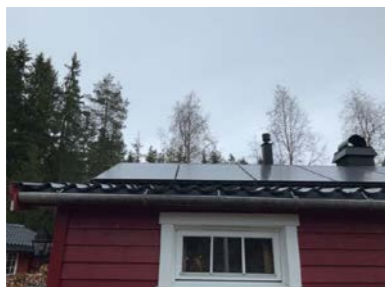
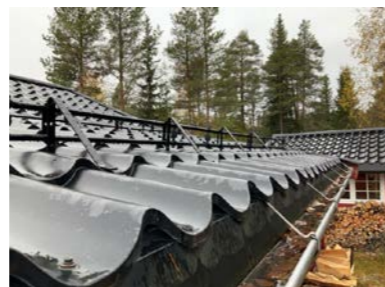
Takplater ligger med liten overlapp på forbordbeslag ned mot takrenne.

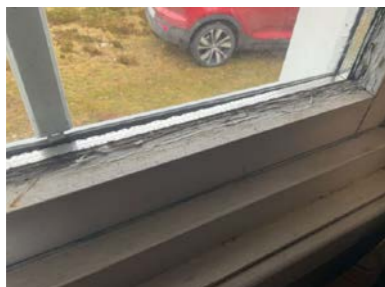
TG 1 Vinduer - 2

Trevinduer med 2-lags isolerglass fra 2021 i gavl mot sør.

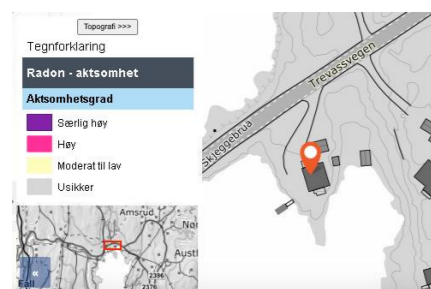
Radonkartet viser at eiendommen ligger i et område med usikker radonforekomst.

- Det bør gjennomføres radonmålinger.

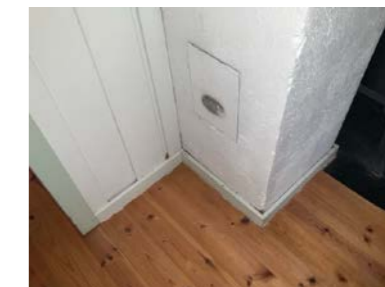
Ingen ubrennbar plate under sotluke. Dette er ikke et krav, men en anbefaling av preaksepterte ytelser - Byggforskeren.

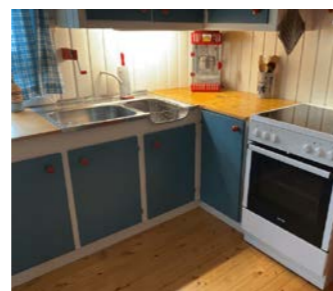
1. ETASJE > KJØKKEN

Det har vært lekkasje på avløpsrør/vannlås i kjøkkeninnredning.

Lekkasje fra avløpsrør/vannlås.

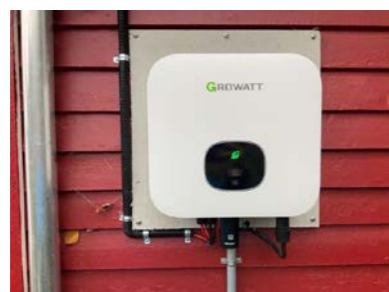
Utvendig inverter.
