Nordheimvegen 196, 2372 BRØTTUM

**BRØTTUM - Innholdsrik og romslig  
enebolig med gode solforhold.  
Dobbelgarasje. Flotte  
turmuligheter sommer som vinter.**

# Tilstandsrapport

## ENE BOLIG

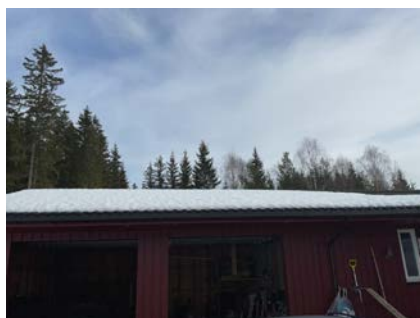
Store deler av taktekkingen var dekket med snø ved befaring. Siden taket (takkonstruksjon, taktekking og skorstein) kun er observert fra bakkenivå, er vurderingen begrenset av dette. Det er ikke sikkerhetsmessig forsvarlig å bevege seg ut på taket eller observere fra stige. Selv om det ikke er avdekket skader under befaringen, betyr ikke dette at det ikke foreligger skader som en besiktigelse på taket kan avdekke. Vær oppmerksom på denne risikoen. En undersøkelse av taket kan utføres av en fagperson under tilstrekkelige sikkerhetsforhold.

### Nedløp og beslag

Helbeslått pipetopp, lakkerte stål takrenner og nedløp, beslått luftehatt, gradrenner, beslag over isbord. Beslag på taket er ikke tilgjengelig pga. snø, må sjekkes nærmere når taket er snøfritt.

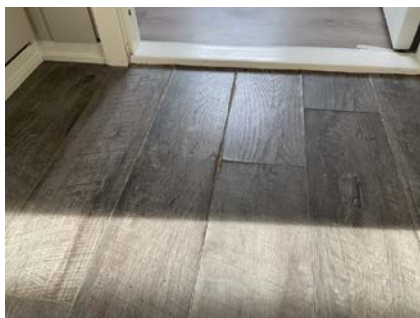
### TG 2 Etasjeskille/gulv mot grunn

Etasjeskiller er av trebjelkelag. Støpt gulv i 1.etg, betonggulvene er ikke synlig.

- Det er målt høydeforskjell på mellom 15-30 mm gjennom hele rommet. Tilstandsgrad 2 gis med bakgrunn i standardens krav til godkjente måleavvik.

Registrert avvik på 30 mm i gulv på kjellerstue.

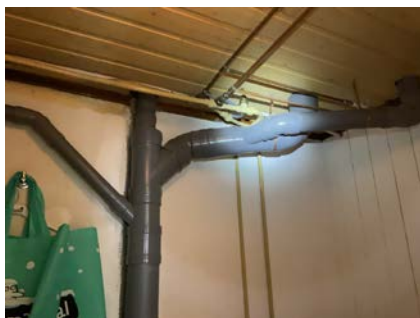
## ! TG 2 Ventilasjon

Boligen har naturlig ventilasjon.  
Avtrekksvifte i kjellerstue.

- Det er påvist mangelfull ventilasjon på ett eller flere rom i boligen.

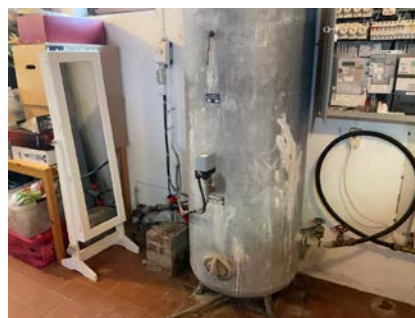
## ! TG 1 Varmesentral

Bygget varmes opp med vedfyring og el. varme.  
Panelovner i div. rom. Varmepumpe montert/ produsert i 20

- Det er ikke behov for utbedringstiltak siden tanken fungerer i dag, men ut ifra alder kan skader plutselig oppstå på eldre tanker.
- Det bør etableres tilfredsstillende el-tilkobling etter gjeldende forskrift.
