Nordheimvegen 196, 2372 BRØTTUM

**BRØTTUM - Innholdsrik og romslig enebolig med gode solforhold. Dobbelgarasje. Flotte turmuligheter sommer som vinter.**

# Tilstandsrapport

Rapportdato: 11.04.2025

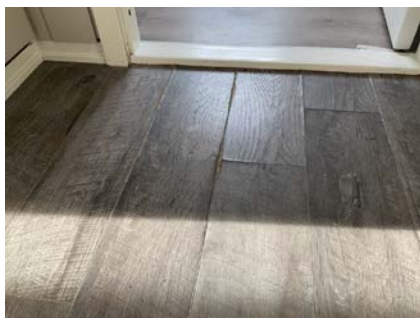
### TG 2 Etasjeskille/gulv mot grunn

- Det er målt høydeforskjell på mellom 15-30 mm gjennom hele rommet. Tilstandsgrad 2 gis med bakgrunn i standardens krav til godkjente måleavvik.

Registrert avvik på 30 mm i gulv på kjellerstue.

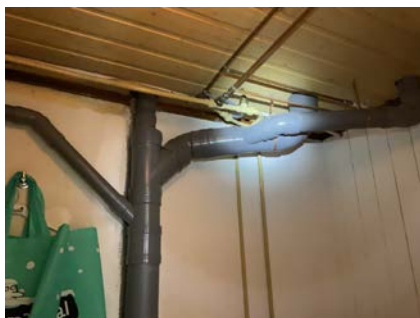
## ! TG 2 Ventilasjon

Boligen har naturlig ventilasjon.  
Avtrekksvifte i kjellerstue.

- Det er påvist mangelfull ventilasjon på ett eller flere rom i boligen.

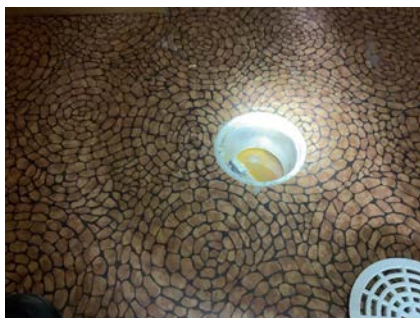
## ! TG 2 Andre VVS-installasjoner - 2

Vannpumpe i utvendig kum og trykktank i kjeller.  
Trykktank er felles med naboeiendommene.  
Vannpumpe er ikke kontrollert.

- Det er ikke behov for utbedringstiltak siden VVS-installasjonen(e) fungerer i dag, men ut ifra alder kan skader plutselig oppstå på eldre VVS-installasjoner.

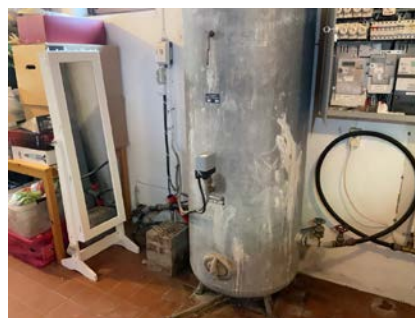
## ! TG 1 Varmesentral

Bygget varmes opp med vedfyring og el. varme.  
Panelovner i div. rom. Varmepumpe montert/ produsert i 20

- Det er ikke behov for utbedringstiltak siden tanken fungerer i dag, men ut ifra alder kan skader plutselig oppstå på eldre tanker.
- Det bør etableres tilfredsstillende el-tilkobling etter gjeldende forskrift.
