Langrennhalla 2, 7715 STEINKJER

**Godt vedlikeholdt og innholdsrik  
enebolig. 3 soverom | 2 bad |  
Garasje med sportsbod | Utvendig  
bod | Like ved friområde**

## Nøkkelinformasjon

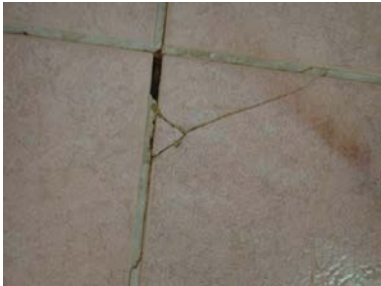
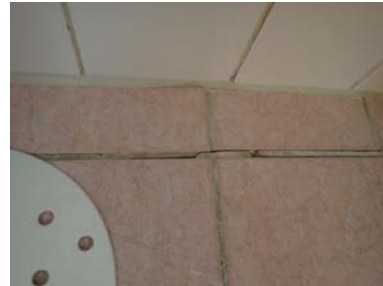
## 1. ETASJE > BAD

### TG 2 Sluk, membran og tettesjikt

- Eldre sluk av plast er ofte utsatt for lekkasjer og særlig i overganger. Eventuelle lekkasjer kan medføre fuktskader på tiliggende konstruksjoner.

Fortsatt bruk av tett dusjkabinett anbefales.
