Skaunavegen 1435, 7350 BUVIKA

**Velholdt enebolig med fin  
beliggenhet ved Ånøya**

Befaringsdato: 02.02.2026

Rapportdato: 03.02.2026

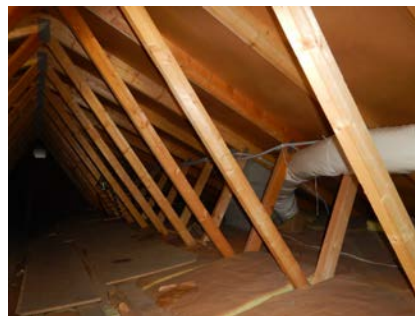
#### Vurdering av avvik:

- Det er påvist avvik rundt gjennomføringer i takflaten.

Vanninntrengning kan føre til fuktskader på undertak og tilstøtende konstruksjoner, med påfølgende redusert levetid og behov for utbedring.

#### Anbefalt tiltak

Etablering av korrekt underbeslag ved gjennomføring for å sikre forsvarlig avledning av vann.

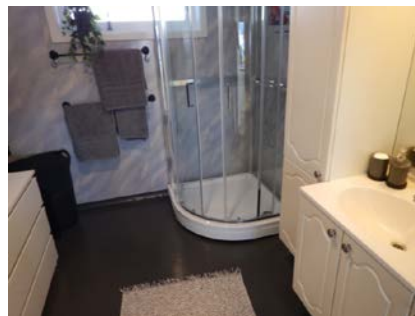
## 1. ETASJE > BAD

### ! TG 1 Sanitærutstyr og innredning

### ! TG 1 Ventilasjon

Det er mekanisk avtrekk.

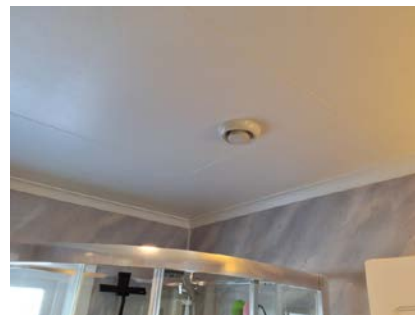
## 1. ETASJE > BAD

### Tilliggende konstruksjoner våtrom

Det er høy risiko for at våtrommets konstruksjoner ikke tåler normal bruk av vann eller lekkasjer. Selv om det er dusjkabinett, kan lekkasjer oppstå, og konstruksjonene vurderes ikke å være tilpasset slik belastning.

Lekkasje eller fuktpåvirkning kan føre til fuktskader på våtrommets egne konstruksjoner samt på tilstøtende bygningsdeler, med risiko for omfattende og kostnadskrevende utbedringer.

Våtrommet må rehabiliteres/oppgraderes i sin helhet for å tilfredsstille dagens tekniske krav og tåle normal bruk.

**Kostnadsestimat: 20 000 - 100 000**

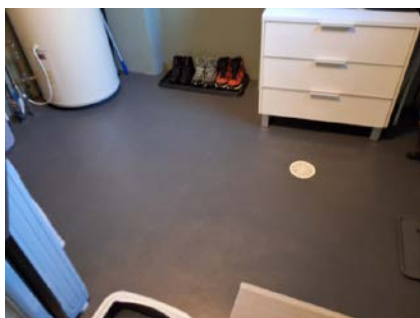
## SOKKELETASJE > VASKEROM

### Tilliggende konstruksjoner våtrom
