**Salgsobjekt:** Tomannsbolig  
**Eierform:** Eiet  
**Byggeår:** 2013  
**BRA-i/BRA Total** 291/321 kvm  
**Tomtstr.:** 682.2 m<sup>2</sup>  
**Soverom:** 4  
**Antall rom:** 8  
**Gnr./bnr.** Gnr. 54, bnr. 127  
**Snr.** 2  
**Oppdragsnr.:** 1007250131

# Stor, moderne og velholdt halvpart tomannsbolig på solrik hjørnetomt

# Tilstandsrapport

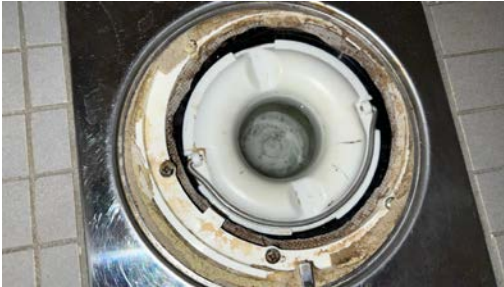
## 2. ETASJE > BAD

### TG 1 Sanitærutstyr og innredning

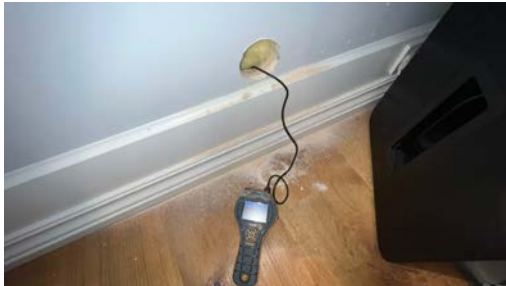
## KJELLER > VASKEROM

- Det er mulighet for at det kan forekomme vannlekkasje på våtrommet hvor vann ikke vil gå til sluk.
- Det er påvist avvik i fallforhold til sluk i forhold til krav i forskrift på byggetidspunktet.
- Målinger viser at det ikke er fall til sluk (motfall).

For å lukke avviket må dokumentasjon fremlegges.

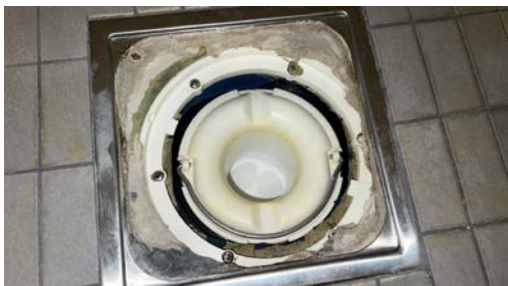
## KJELLER > VASKEROM

### TG 1 Sanitærutstyr og innredning

For å lukke avviket må dokumentasjon fremlegges

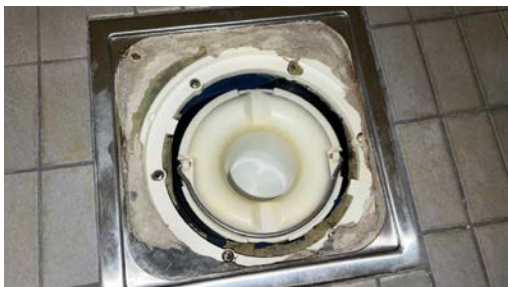
## KJELLER > BAD (HYBEL)

### TG 1 Sanitærutstyr og innredning
