Heidmanns gate 41, 2317 HAMAR

**HAMAR/SAGATUN**

# Heidmanns gate 41 2317 HAMAR

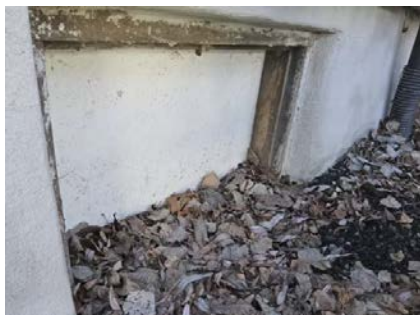
Rester av vinduskarm i grunnmuren.

Fundamenter og kjellergulv er med bakgrunn i byggeår og byggemetode på oppføringstidspunktet etablert direkte mot grunnmasser uten isolasjon og grunnmursplast. Det vil derfor være påregnelig at kjellergulv og grunnmur trekker fukt. TG2 er valgt for å belyse risiko selv om det ikke ble registrert negative forhold på befaringsdagen da deler av kjelleren ikke var tilgjengelig for undersøkelser på grunn av begrenset tilkomst og lagring av innbo i boder.

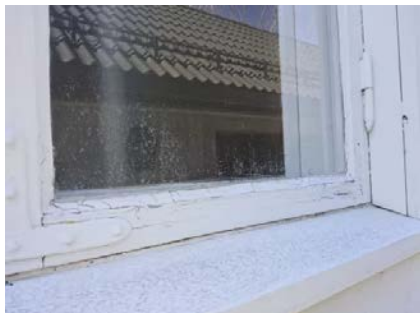
Vinduer er værslitte og har sprekker i kittfalsen.

Overflatebehandling og justering/smøring bør påregnes.

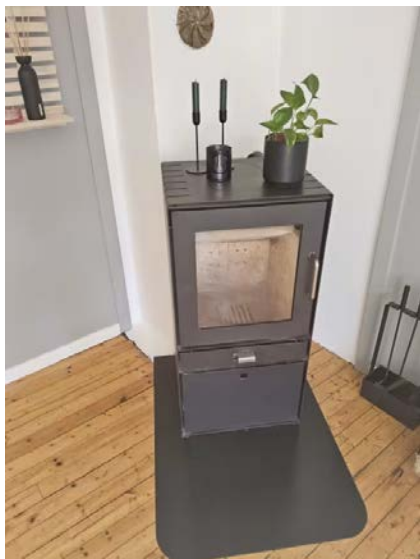
Vedovn med glassdør i stue.

Skorstein har ikke fire frie sider. Det skal være mulig å påse at skorsteinens ytterflater er uten sprekkdannelser med tanke på spredning av branngasser.

Med bakgrunn i påviste avvik og for en vurdering av eventuelle tiltak anbefales en ytterligere kontroll av pipa/ildsteder utført av brann- og feiervesen.

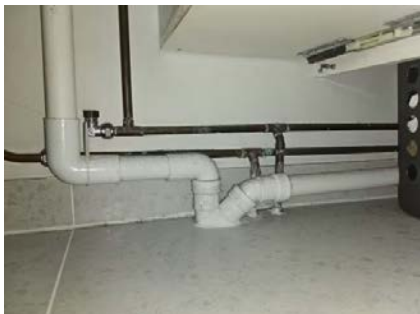
Synlige avløpsrør av plast i leiligheten.

På grunn av sen avrenning fra tappested anbefales en kontroll / utbedring av rørlegger.

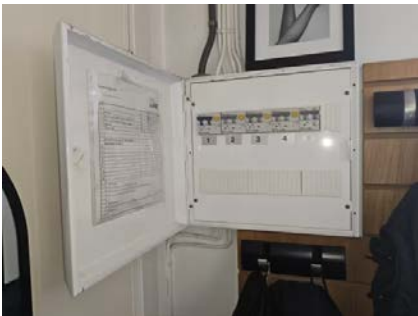
Sikringsskap er plassert i entré.

Samsvarserklæring på utført arbeid bør fremskaffes, alternativt så bør det gjennomføres en utvidet el-kontroll av en elektrofaglig person og nødvendige tiltak vurderes deretter.
