Heidmanns gate 41, 2317 HAMAR

**HAMAR/SAGATUN**

| Tilstandsrapport ..... | 39 |

# Heidmanns gate 41 2317 HAMAR

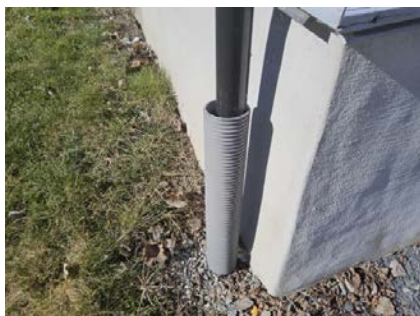
### 6.1 Drenering

Taknedløp er avsluttet i drensrør.

Kjeller bør holdes under observasjon og god utlufting ivaretas.

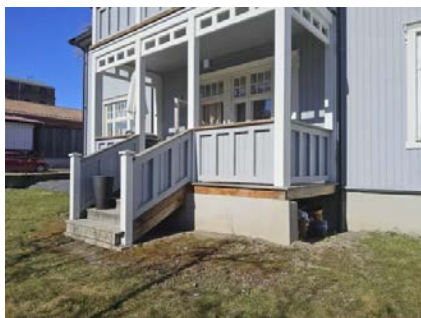
## 6.4 Balkong, terrasse, platting

Sørvendt terrasse.

Balkonger og terrasser som ligger mer enn 50 cm over terreng skal sikres med rekkverk. Rekkverket tilfredsstiller krav til høyde på oppføringstidspunktet av boligen, men er lavere enn dagens forskriftskrav på 100 cm. Ingen tiltak er påkrevd.

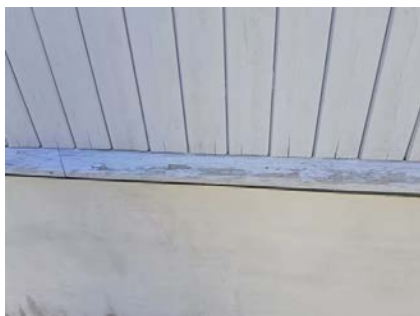
## 6.6 Yttervegger

Deler av kledningen er værslitt og oppsprukket.

Rengjøring og overflatebehandling må påregnes og det bør foretas tiltak for å bedre lufting av kledningen.

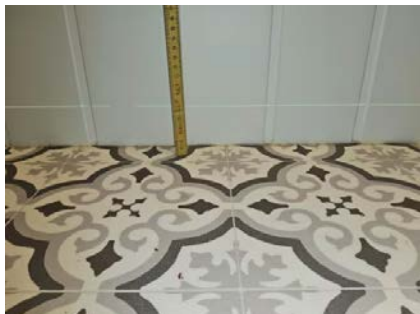
## 6.7 Etasjeskille og gulv på grunn

Kontrollmåling av etasjeskille er utført med nivåeringslaser.

Det vurderes at det ikke er behov for umiddelbare tiltak, men ved eventuell legging av nytt gulv som stiller krav til planhet av underlaget, bør avretting påregnes.

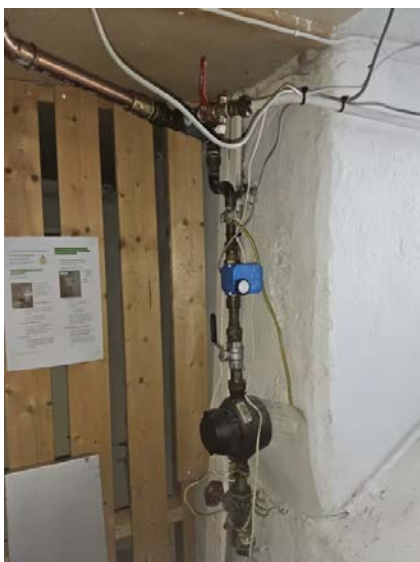
## 6.12 Vannledninger

Felles stoppekran i kjeller.

| Oppsummering av vannledninger | TG-2 |
|---|---|
| <p>Deler av vannrør har ukjent alder og kan ha nådd det vil være økt risiko for lekkasjer, det ble ikke registrert behov for tiltak, men med tanke på alder kan skader plutselig oppstå på anlegg av eldre årgang. Stoppekran er felles for flere boenheter, det er ikke registrert egen stoppekran for boenheten.</p> | |

| Oppsummering av vannledninger | TG-2 |
|---|---|
| <p>Det anbefales at det etableres en egen stoppekran for leiligheten.</p> | |

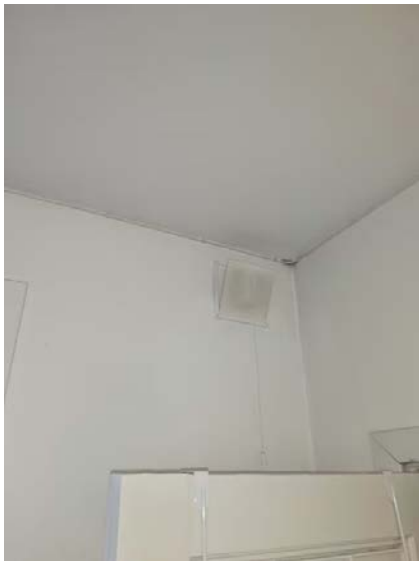
### 6.15 Ventilasjon

Klaffventil på yttervegg.

Lite ventilasjon i boligen. Det er ukjent om ventilasjon/tilluft er tilstrekkelig. Ventilering ved åpning av vinduer bør påregnes.

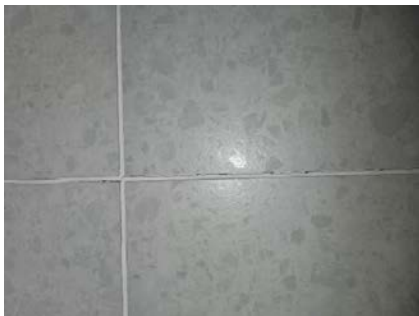
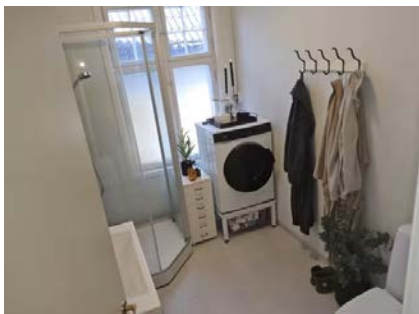
## 6.16 Våtrom

Selv om det er gjort oppgraderinger på våtrommet, er sluket ikke skiftet. Erfaringsmessig er dette en løsning som medfører økt fare for lekkasje/utettheter rundt sluket. TG2 er valgt for å belyse risiko, selv om synlige skader ikke er observert.

Bilde viser sprekker i flisfuger.

| Oppsummering av overflater | TG-2 |
|---|---|
| Gulvet har fall til sluk, men dette er mindre enn referansenivået. Vindu er plassert i våtsone. Vindu med karmen og listverk vil ikke tåle belastningen av fritt vann. Det registreres riss / sprekker i flisfuger på gulv. | |

| Oppsummering av overflater | TG-2 |
|---|---|
| Det anbefales å fortsatt benytte et dusjkabinett for å unngå ytterligere fuktbelastning fra fritt vann på gulv og vegger. | |
