**Sentrum - Leilighet over to plan -  
Loftstue - 2 soverom - Carport**

Befaringsdato: 13.09.2024

# Tilstandsrapport

## BOLIGBYGG MED FLERE BOENHETER

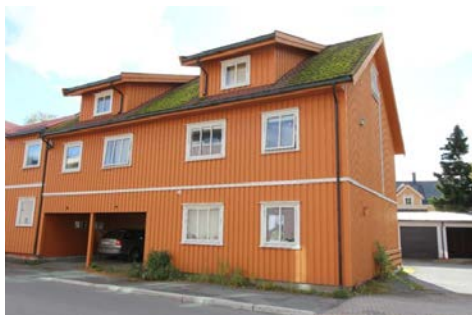
Mose på tak.

Mose på taktekkingen bør fjernes og taktekkingen rengjøres.

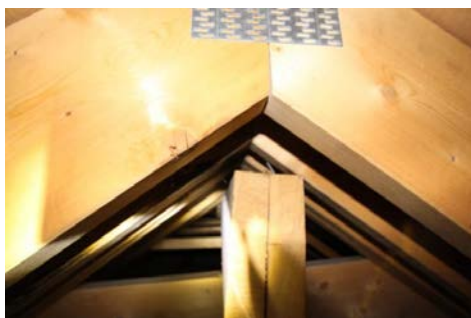
Løs drager.

Borettslaget bør foreta utbedring av drager på kaldloftet.

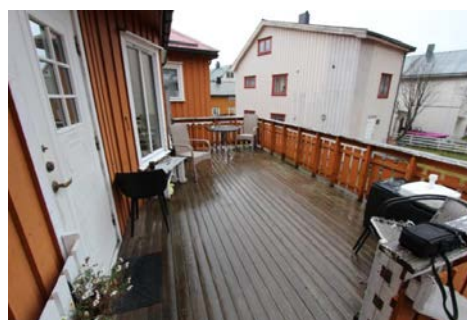
Terrasse.

Overflatebehandling av dekke og rekkverk bør gjennomføres.

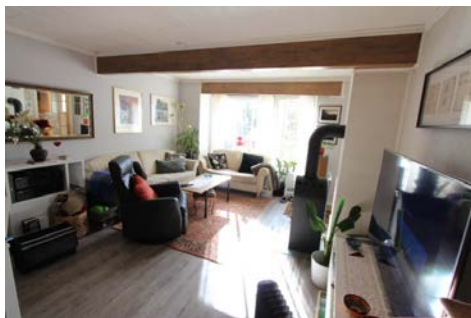
Noe oppsprekking langs gulv- og taklister på soverom i 2.etasje og rommene på loft, bruksslitasje på tapet i trapperom, mindre bruksskader på laminatgulv på soverom og loftstue, oppsprekking i overgang mot himlingen på bad/wc/vaskerom, mindre bruksskade på belegget på bod..

Utsnitt av stue.

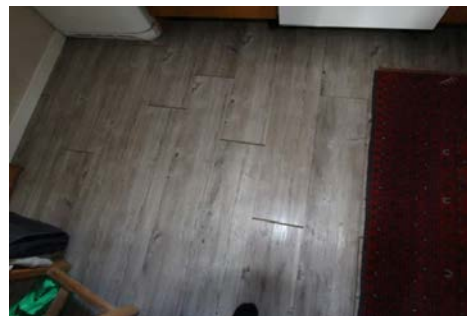
- Det er stedvis påvist synlige skader på overflater.
- Overflater har en del slitasjegrad utover det en kan forvente.

Mye oppsprekking i skjøter og skade på belegget, enkelte mindre bruksskader på tapet og litt oppsprekking langs gulv- og taklister. Skaden på gulvet ble forårsaket av vannlekkasje fra varmtvannsberederen i 2020/2021 etter opplysninger fra eier. Det er foretatt fuktsøk på gulv på kjøkken og stue. Under fuktsøken fikk vi samme utslag på berørt område på kjøkken og uberørt område på stue (fuktutslag på gul sektor).

Skader på gulv.

Det bør påregnes utskifting av belegget på kjøkken.

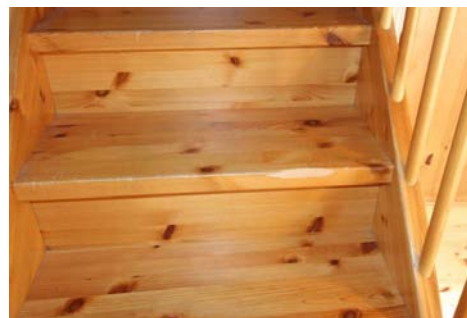
Slitasjeskader og hakk i trinnene.

Skade i trinn.

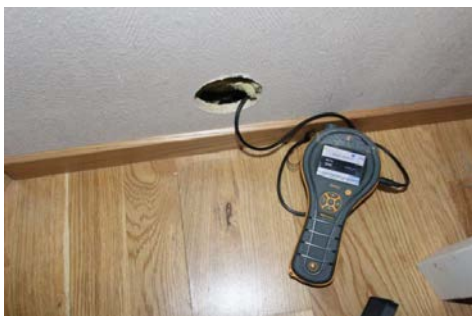
Hulltaking foretatt i skillevegg mellom bad/wc/vaskerom og soverom. Fuktmåling foretatt ved hjelp av Protimeter MMS2 med pigger. Under fuktmålinger i bunnsvillen i skilleveggen ble det ikke utslag på fukt på måleinstrumentet (måleinstrumentet starter målingene fra 7,8 vektprosent fukt).

Fuktmåling.

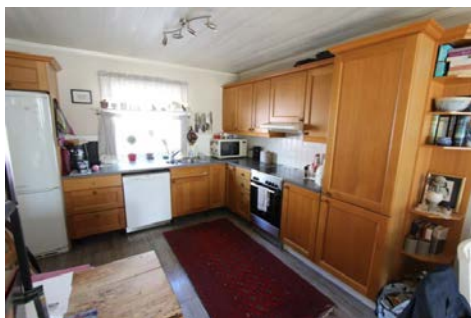
- Det er påvist skader/fuktskjolder i kjøkkengulvet.

Oppsprekking i skjøter på gulv på kjøkken. Mindre bruksskader på enkelte fronter på innredningen. Sokkelfrontene demontert på deler av innredningen (eier har frontene liggende).

Kjøkken.

- De påviste skader må utbedres.

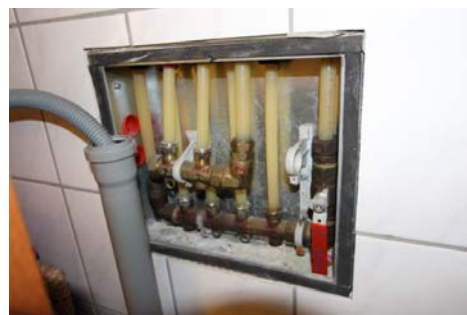
Fordelingsskap.

Rørkursene i fordelingsskapet bør merkes bedre.
