## Jørn Tage Hereide

# Ditt nye hjem?

# Tilstandsrapport

gnr. 295, bnr. 222

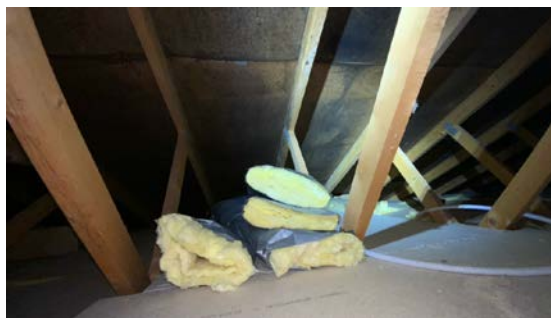
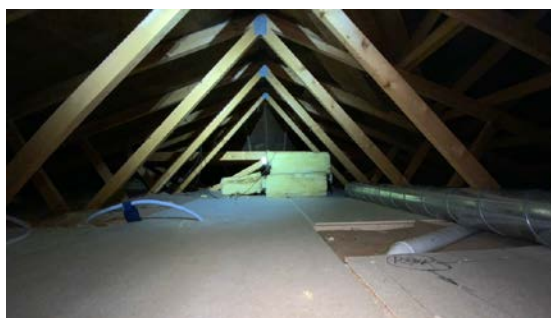
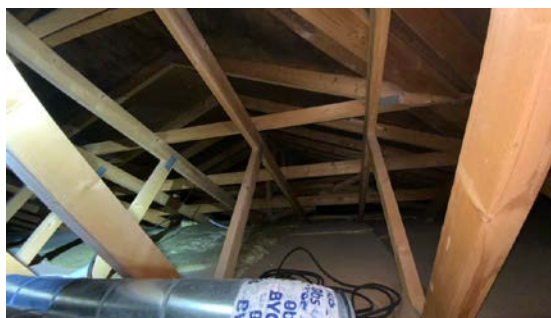
Fuktmerker i sutakspalterne flere steder. Isolasjonen er presset ut mot sutakspalterne og stenger for luftingen.

- Lufting/ventilering bør forbedres.

Det må etableres bedre lufting av loft.

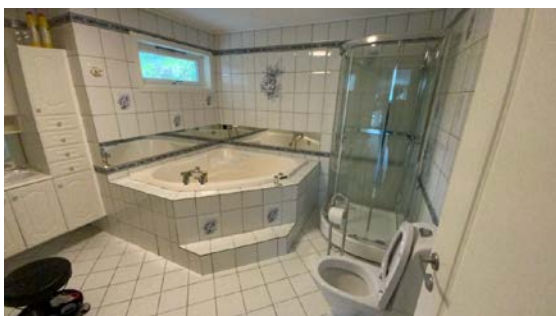
- Det er ikke behov for utbedringstiltak siden anlegget fungerer i dag, men ut ifra alder kan skader plutselig oppstå på eldre anlegg.

Det er ikke registrert lekkasjer. Mer enn halvparten av forventet brukstid er oppbrukt.
