# Romslig og innholdsrik enebolig | Dobbelgarasje Utestue | Solrik, pent opparbeidet tomt

# Lindtjenn 43

# Tilstandsrapport

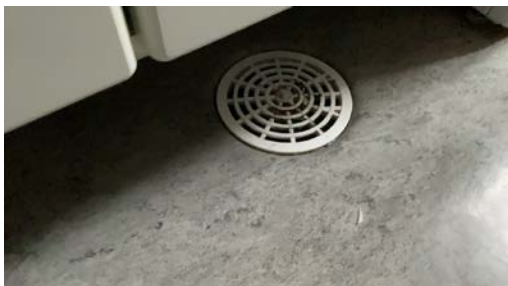
## 1. ETASJE > VASKEROM

- Det er påvist avvik i fallforhold til sluk i forhold til krav i forskrift på byggetidspunktet.

- Til tross for avviket i fall/høydeforskjell til sluk, vil gulvet fortsatt kunne lede vann mot sluket, men med redusert effektivitet. Dette kan potensielt øke risikoen for vannansamling i enkelte områder av badet.

Våtrommet fungerer med dette avviket. For å lukke avviket må det foretas utbedringer.

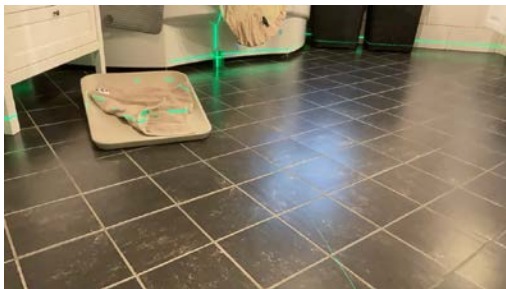
## 1. ETASJE > BAD

### TG 2 Sluk, membran og tettesjikt

- Tilgang til sluk må bedres både for inspeksjon og rengjøring.
- Overvåk tilstanden jevnlig. For å få tilstandsgrad 0 eller 1 må tettesjiktet skiftes ut, men tidspunktet for når dette er nødvendig er vanskelig å si noe om.
- Det er viktig å merke seg at levetiden til en membran varierer basert på kvalitet, installasjon og bruk. Eldre membraner kan bli sprø og sprekke opp, noe som fører til at de mister sin vanntettende funksjon. Dette kan resultere i vannlekkasjer gjennom vegger og gulv og fuktskader.

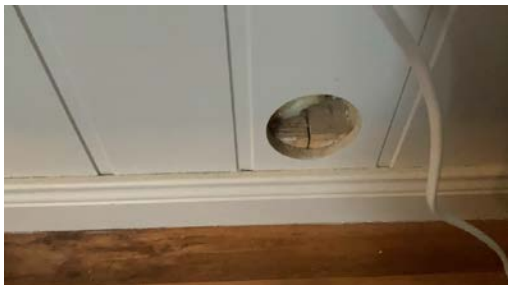
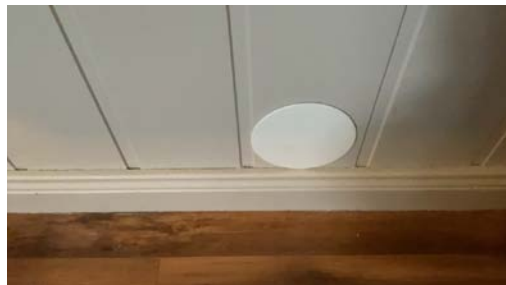
## 2. ETASJE > BAD

- Det er ikke påvist tilfredsstillende løsning for å synliggjøre lekkasje fra innebygget sisterner.

- Det må gjøres tiltak for å lukke avviket.

Det bør monteres lekkasjestopper eller annen løsning for å synliggjøre en ev. lekkasje fra sisternen.

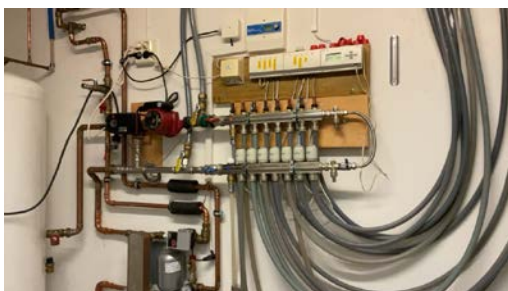
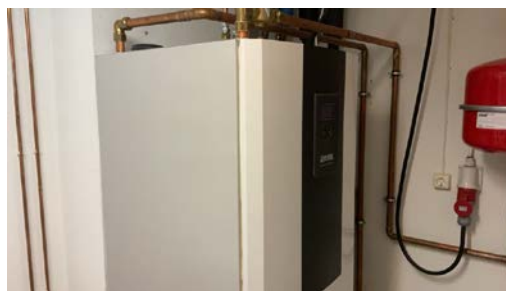
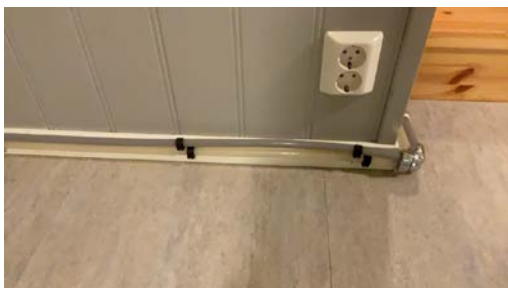
En av kursene i garasjen, har lekket. Det ble lagt inn en viftekonvektor (vann til luft). Rørene til denne kursen ligger åpent. Denne typen rør skal normalt ikke ligge åpent.

For å lukke avviket må man enten hugge opp betonggulvet og legg ny kurs, bygge inn rør eller montere rør som er ment å ligge åpent.
