Frydenlund terrasse 4, 4405 FLEKKEFJORD

**Romslig og innholdsrik enebolig  
med fantastisk beliggenhet!  
Panorama utsikt, solrikt og  
sentralt. Unik mulighet!**

**Soverom:** 5  
**Antall rom:** 7  
**Gnr./bnr.** Gnr. 203, bnr. 648  
**Oppdragsnr.:** 1408250199

# Frydenlund terrasse 4 4405 FLEKKEFJORD

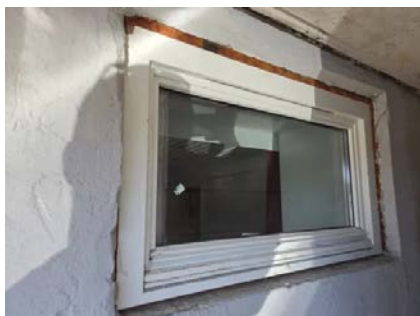
Vinduer som ikke er pusset inn.

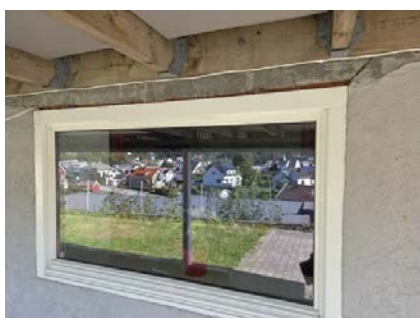
Vinduer som ikke er pusset inn.

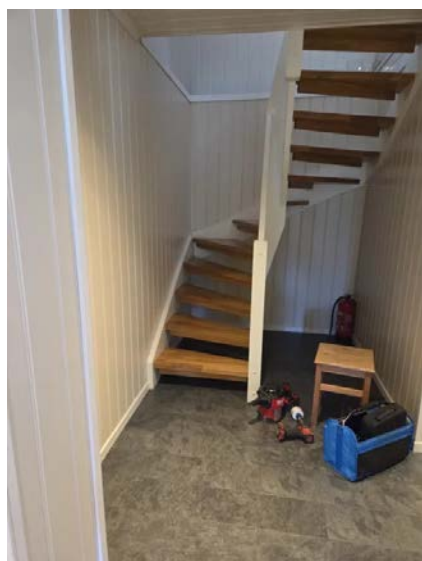
Trapp i U-etg. Håndløper mangler.
