Rådhusgata 17, 4360 VARHAUG

**Stor (122 BRA-I) leilighet med
sentral beliggenhet.**

Befaringsdato: 13.05.2026

Rapportdato: 20.05.2026

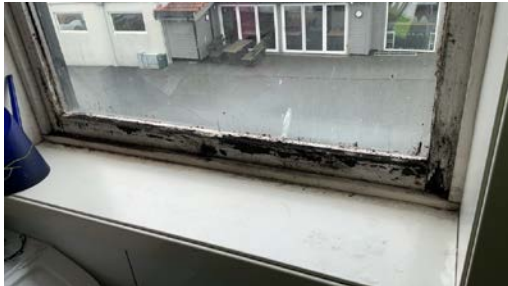
vindu på bad.

- Det er påvist at enkelte vinduer er vanskelig å åpne/lukke.
- Det er påvist tegn på innvendig kondensering av enkelte vindusglass.
- Det er påvist vinduer med fukt/råteskader.
- Karmene i vinduer er slitte og det er sprekker i trevirket.

Det registreres omfattende slitasje og skader på flere vinduer.

Det er registrert råteskader og nedbrutt treverk i enkelte vinduskarmer og rammer.

Stedvis svellinger og fuktskader på innvendige foringer og karmen.

Ett vindu på soverom er skrudd fast og midlertidig tettet grunnet luftlekkasjer.

Vinduenes tilstand medfører økt risiko for luft- og fuktinntrengning, videre nedbrytning av konstruksjonene samt redusert funksjon og sikkerhet.

- Vinduer med råteskader må erstattes med nye.

Kostnadsestimat: 100 000 - 200 000

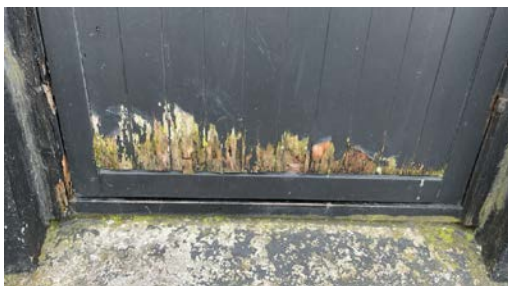
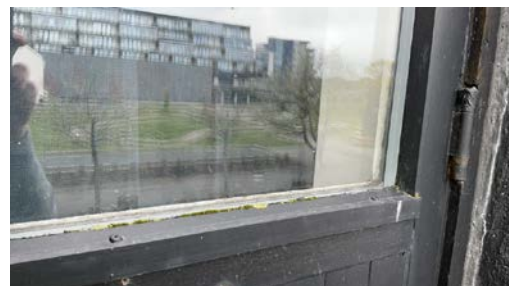
- Det er påvist dør(er) med fukt/råteskader.

balkongdør har råte på utsiden av dørbladet og karm.
rust på hengsler, mose/begroing på dørblad.

Det registreres råteskader i utvendig på balkongdørens dørblad og karm.

Videre registreres det rust på hengsler, samt mose- og grønskebegroing på overflater.

Forholdene medfører økt risiko for videre nedbrytning og redusert tetthet. Anbefaler utskifting av balkongdøren.

Kostnadsestimat: Under 20 000

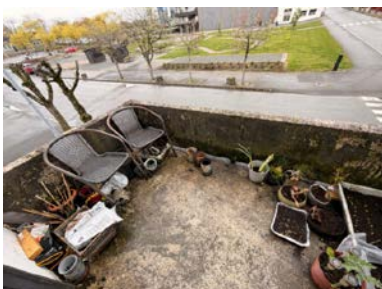
- Det er avvik:

Mosegroing kan gi økt fuktbelastning og glatt overflate. Rengjøring og vedlikehold anbefales for å begrense videre begroing.

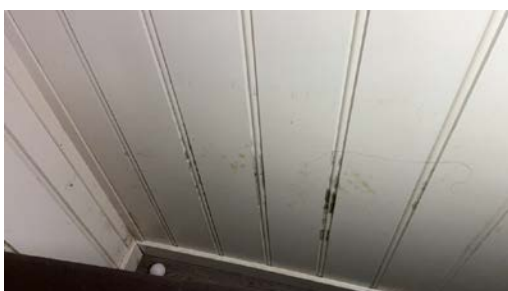
- Det er påvist skader på overflater.

Det registreres stedvis slitasje og skader på innvendige overflater.

Gulv har stedvise skader, slitasje og gliper mellom enkelte bord.

Himlingsplater har stedvise skader, riss og slitasje i overflater.

Muggvekst kan indikere forhøyet fuktbelastning og begrenset ventilering mot yttervegg. Anbefaler rengjøring, bedre luftsirkulasjon mot yttervegger samt vedlikehold og utbedring av skadde overflater ved behov.

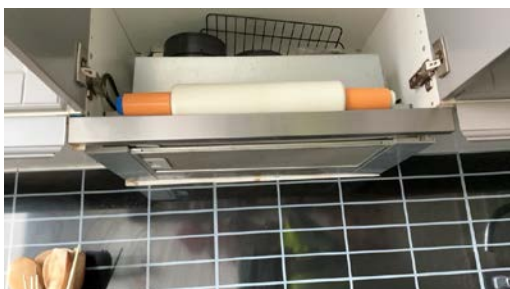
2. ETASJE > KJØKKEN

TG 2 Avtrekk

Anlegg med kullfilter gir begrenset fukt- og luftfjerning, og bør oppgraderes ved anledning.

Avtrekksviften bør rengjøres og funksjon testes. Dersom redusert effekt vedvarer, bør service eller utskifting vurderes.

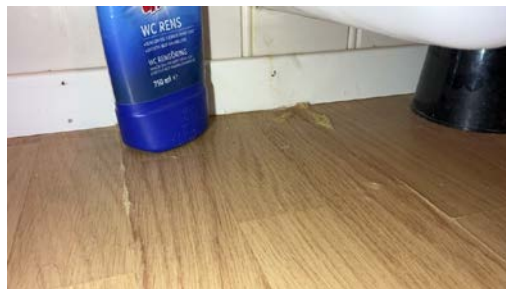
Det er ikke påvist tilfredsstillende løsning for å synliggjøre lekkasje fra innebygget sistene. Toalettrom har kun naturlig avtrekk fra rommet, NS 3600 krever mekanisk avtrekk for å kunne gi TG 0/1. Det registreres svelling i gulv under toalett.

2. ETASJE > TOALETROM

Anbefaler å etablere mekanisk avtrekk for å sikre tilfredsstillende ventilasjon, manglende avtrekk kan over tid gi økt risiko for fuktbelastning, luktproblemer og redusert innneklima.

Svelling i gulv kan indikere tidligere eller pågående fuktpåvirkning. Anbefaler nærmere kontroll av årsak samt utbedring.
