Parkveien 17B, 1405 LANGHUS

**Lekker halvpart 2 mannsbolig- 3  
soverom + hybel. Solrike terrasser  
- Isolert anneks - Kort vei til tog/  
Oslo**

# Tilstandsrapport

Rapportdato: 22.02.2026

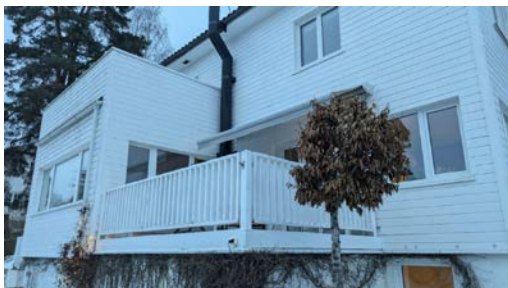
- Det er påvist fukt-/råteskader i konstruksjonen.

Råteskader i rekkverk.

- Råteskadede konstruksjoner må skiftes ut.

Kostnadsestimat: 20 000 - 100 000
