Nyastykket 5A, 5308 KLEPPESTØ

**Flott og moderne halvpart av  
tomannsbolig fra 2004. 6 soverom,  
2 stuer og gode solforhold!  
Elbillader.Terrasse på 81 m<sup>2</sup>**

| Tilstandsrapport ..... | 24 |

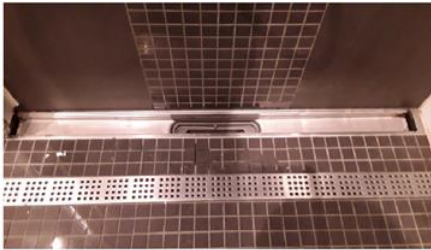
Våtrom - [Sluk - Bad underetasje]

Drenering fra innebygget toalettsisterne er ikke registrert. Det kan derfor ikke verifiseres om vanninstallasjonen er utført slik at eventuelt lekkasjevann raskt blir synliggjort. Ytterligere undersøkelser anbefales slik at tiltak kan iverksettes ved behov.

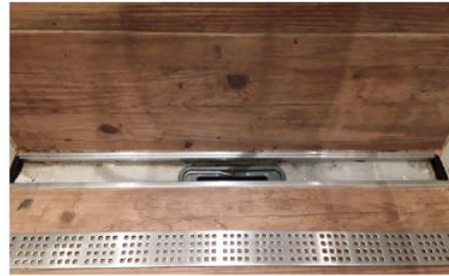
Våtrom - [Sluk - bad 1. etasje]

Sluket er isolert inne i dusjsonen. Vannsøl eller lekkasjevann som skulle forekomme utenfor denne sonen har ingen mulighet til å nå sluket, med den risiko dette innebærer.

Drenering fra innebygget toalettsisterne er ikke registrert. Det kan derfor ikke verifiseres om vanninstallasjonen er utført slik at eventuelt lekkasjevann raskt blir synliggjort. Ytterligere undersøkelser anbefales slik at tiltak kan iverksettes ved behov.

Vindu uheldig plassert i våtsonen. Forholdet medfører risiko for fuktskader på vindu/karm og omliggende veggkonstruksjon. Ytterligere undersøkelser anbefales slik at tilstanden kan kartlegges og nødvendige tiltak kan iverksettes (Det er ikke fuget mellom karm og fliser).

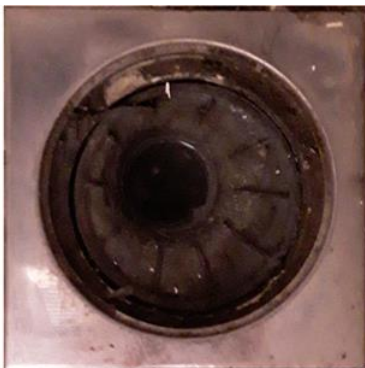
Våtrom - [Sluk - Vaskerom]

På bakgrunn av alderen til for eksempel tekniske installasjoner, tettesjikt og lignende er det grunn til å varsle om risiko for skjulte avvik, svekket funksjon, usikker restlevetid eller lignende forhold som utvikles over tid, men ikke lar seg observere direkte.

Sluket er uoversiktlig, noe som medfører at det ikke kan verifiseres at utførelsen er korrekt, eller at lekkasjesikkerheten er ivaretatt.  
Ventilasjonen vurderes ikke til å være tilstrekkelig.

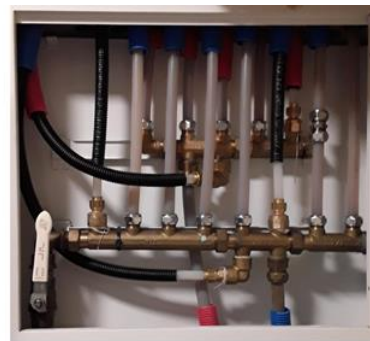
Tekniske anlegg, VVS anlegg (Sjekkpunkter utover det som er inkludert i andre rom) - [Fordelerskap til rør-i-rør system - Bod]

Fordelerskap har åpninger/utettheter til omsluttende veggkonstruksjon. Konsekvens kan være fuktskader hvis det skulle oppstå lekkasje fra vanninstallasjoner i fordelerskapet. Tiltak anbefales.

Fordelerskap: Det er ikke etablert sprutsikring/deksel mangler. Konsekvens kan være at omsluttende veggkonstruksjon utsettes for fritt vann hvis det skulle oppstå lekkasje fra vanninstallasjoner i fordelerskapet. Sprutsikring bør etableres.
