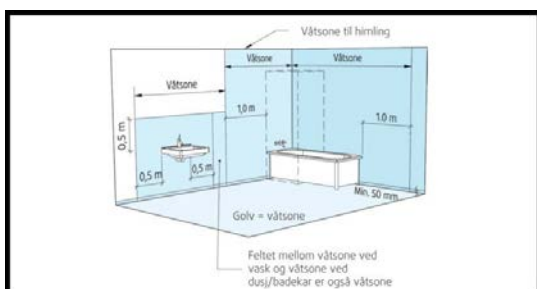
1 ETASJE > BAD/VASKEROM

TG 2 Overflater Gulv

- Det er påvist at høydeforskjell fra topp slukrist til gulv/synlig topp membran ved dørterskel er mindre enn 25 mm.
- Det er påvist andre avvik:

Det er motfall til sluket ved toalettet, eventuelt lekkasjevann fra toalett vil likevel kunne renne til sluket før det renner ut av rommet. Øvrige deler av gulvet har fall til sluket.

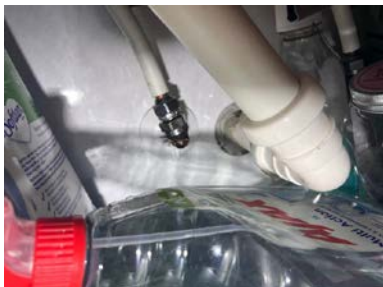
Synlig smøremembran

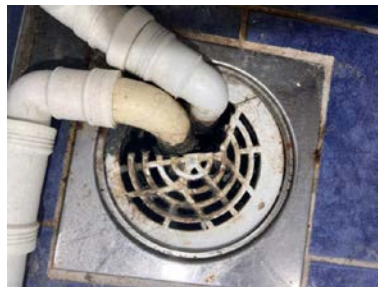
1 ETASJE > BAD/VASKEROM

TG 2 Sanitærutstyr og innredning

- Det er påvist skader på innredning.

Skapfronter og skrog har skader som følge av fuktsvelling. Sisterne på toalett bruker noe lang tid på å fylles opp.

Skader av fuktsvelling må utbedres for å lukke avviket.

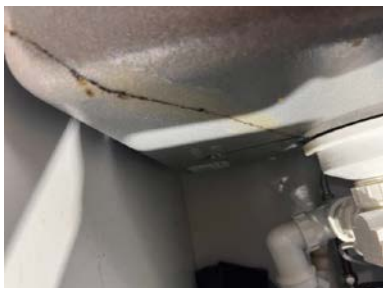
Underside av vask

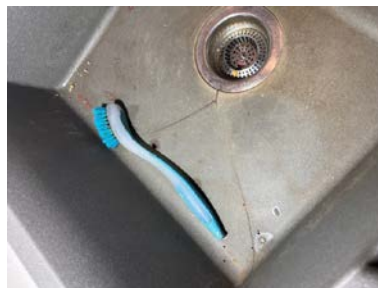
Det er en stor sprekk i benkebeslaget (vasken) det er noen merker etter fukt i benkeskapet, årsak er usikker, det var ikke fukt der på befaringsdagen.

Sprekke i vask

Beslaget må byttes for å lukke avviket.
