Snesrudveien 186, 1870 ØRJE

**Usjenert og vakker beliggende  
enebolig med strandlinje mot  
Gjølsvannet. Oppussingsbehov.  
Stor garasje. Romslig tomt.**

# Tilstandsrapport

Befaringsdato: 16.10.2024

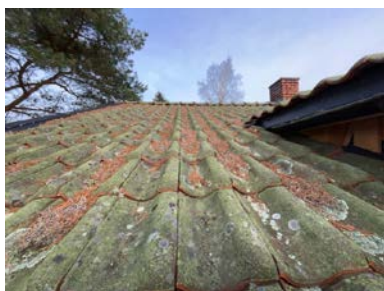
#### Vurdering av avvik:

- Fjern mosen manuelt eller ved bruk av egnet mosefjerner for å forhindre videre spredning. Deretter bør taket rengjøres grundig. Vurder å påføre et forebyggende middel for å hindre ny mosevekst. Undersøk slitte områder nøye for å vurdere om det er nødvendig med reparasjoner eller utskifting av takmateriale.

- Hvis tiltak ikke settes inn, kan mosen fortsette å holde på fuktighet, noe som kan føre til ytterligere nedbrytning av takmaterialet. Over tid kan dette øke risikoen for lekkasjer og påfølgende skader på underliggende konstruksjon og interiør.

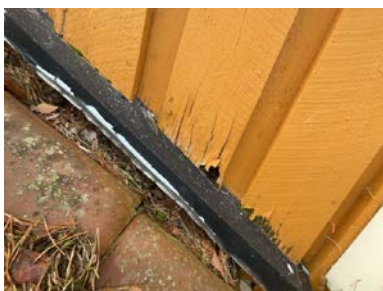
- Det er ingen eller liten lufting i nedre kant av kledning mot grunnmur.
  - Det er påvist betydelige råteskader i bordkledningen.
- Det ble foretatt stikktakninger etter råte/dårlig kledning ved hjelp av en syl, påvist råte i flere kledningsbord. På steder hvor det er registrert mye råte i kledningsbord, er det å forvente at veggkonstruksjon har råteskader. Ellers er det generelt med værslitte bord samt malingsavflassing på trekledning.

- Ikke tilstrekkelig med lufting mellom kledning og yttervegg. God lufting er viktig og skal drenerer ned og lede ut vann som trenger gjennom regnskjermer, slippe ut eventuell fuktighet fra indre deler av veggens samt gi mulighet for at fuktighet kan tørke ut fra baksiden av regnskjermer.

- Råteskadet trekledning må skiftes ut.
  - Andre tiltak:
- Kledningsbord med råteskader bør byttes ut, og veggkonstruksjonen må undersøkes for potensielle råteskader. Terrassebord brukt som kledning bør erstattes med materialer egnet for utvendig bruk for å sikre riktig beskyttelse mot vær. Manglende lufting mellom kledning og yttervegg må utbedres for å sikre god ventilasjon og forhindre fuktskader. Uten tiltak kan skadene forverres over tid, noe som kan føre til mer omfattende reparasjoner og redusert levetid for veggkonstruksjonen

**Kostnadsestimat: 50 000 - 100 000**

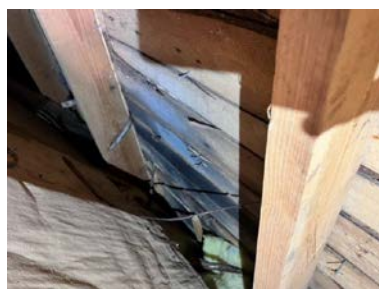
## TG 3 Takkonstruksjon/Loft

- Det er begrenset/dårlig ventilering av takkonstruksjonen.
- Det er påvist fuktskjolder/skader i takkonstruksjonen.
- Det er registrert skader etter aktivitet av skadedyr

- Påvist generelt mye museekskremer på loftet, som kan ha resultert i skader/luft i isolasjon osv.  
- Registrert områder med muggsopp/svertesopp i undertaket på loftet. Årsak er trolig fordi det er for fuktig på loftet, fra boligen kommer fuktig luft opp på loftet, som kjøles ned.  
- Begrenset med lufting ned mot ender av loftet. Skrå tretak med kaldt loft anbefaler en ca. 50 mm kontinuerlig spalte. God og kontinuerlig lufting er viktig, slik at risiko for skader reduseres.

- Gjennomføre ytterligere undersøkelser og foreta utbedring av skade.
- Lokal utbedring bør utføres.
- Det må gjøres nærmere undersøkelser.

- Vedrørende lufting, kan konstruksjonen fungere med dette avviket, det må dog gjøres utbedringer om avviket skal lukkes. Det vil imidlertid sjelden være økonomisk rasjonelt som et enkeltstående tiltak. Ved omlegging av taktekingen, bør det tas med i vurderingen at luftingen legges over taket.  
- Det bør foretas gjennomgang av musetting rundt boligen for å forhindre at mus trenger inn i boligen, skader på materialer samt vond luft som konsekvens.

**Kostnadsestimat: 50 000 - 100 000**
