Øståsvegen 485, 2324 VANG PÅ HEDMARKEN

Befaringsdato: 29.04.2026

Rapportdato: 05.05.2026

Tilstandsrapport

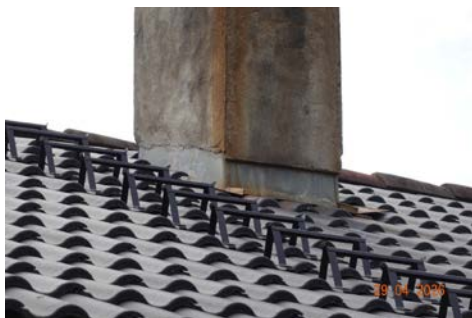
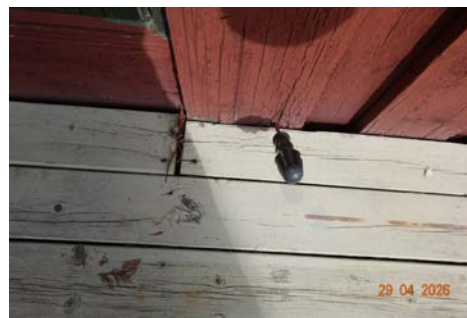
TG 2 Veggkonstruksjon

Avvik: Det er ingen eller liten lufting i nedre kant av kledning mot grunnmur.

Det er påvist spredte råteskader i bordkledningen.

Enkelte råteskader i panelender.

Overflatebehandling og vedlikehold av panel bør utføres for å hindre videre nedbrytning og soppvekst.

Manglende lufting i nedre kant av kledningen bør utbedres for å redusere risiko for fuktskader og råte i trekonstruksjonen.

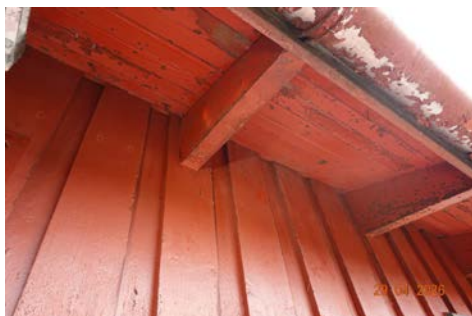
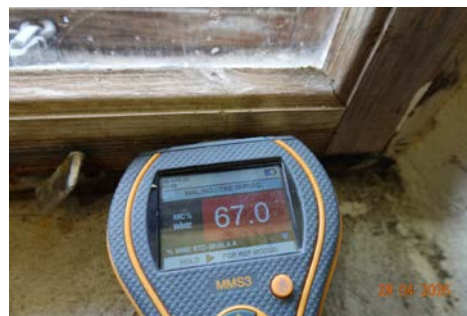
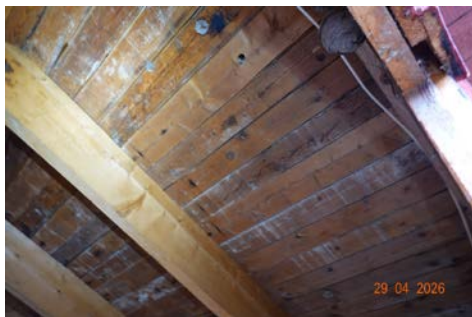
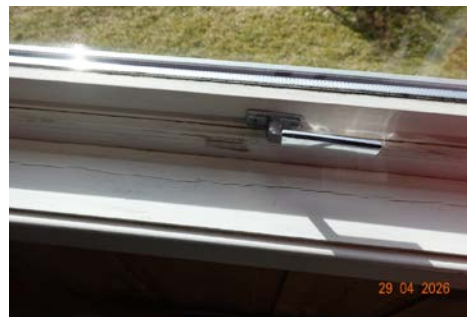
TO 2 Vinduer

Avvik: Det er påvist tegn på innvendig kondensering av enkelte vindusglass.

Karmene i vinduer er slitte og det er sprekker i trevirket.

Fuktmerker i utforing i kjeller. Ved bruk av fuktmåler ble det ikke registrert unormale verdier.

Det er påvist sprekker i utforing til vindu på ett soverom.

Det er påvist fuktmerker i treverk til vindu i kjeller. Ved bruk av fuktmåler ble det registrert forhøyede verdier.

- Andre tiltak:
- Kondensering på enkelte glass har medført fuktskader i treverk som kan medføre utskiftningsbehov av enkelte vinduer.
- Det må påregnes noe vedlikehold og at enkelte vinduer må skiftes ut.

Det bør gjennomføres utbedring av fuktmerker og sprekker i utforingene for å hindre videre skadeutvikling.

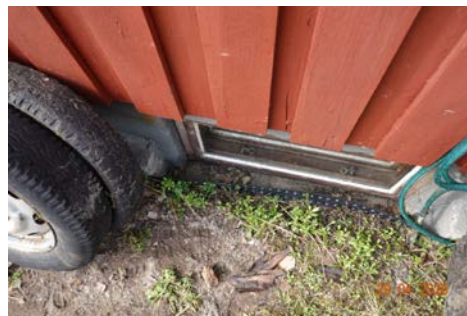
TG 2 Grunnmur og fundamenter

Avvik: Det er registrert skråriss som er symptom på setninger.

Det er påvist riss/sprekker i murpuss.

- Lokal utbedring må utføres.
- Andre tiltak:

Riss og sprekker i murpuss bør utbedres.
