Tennskjærveien 30, 9302 ROSSFJORDSTRAUMEN

**Enebolig med fin beliggenhet i  
Rossfjord, fire soverom og tilbygg  
fra 2016 - pent opparbeidet  
uteområde.**

# Tilstandsrapport

## ENE BOLIG

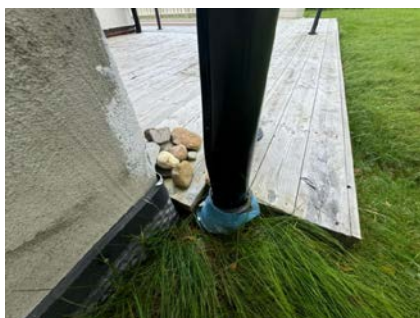
Feil ved takrenner og nedløp utsetter fasader for unødvendig mye vann, noe som øker risiko for skader og reduserer levetiden til nærliggende konstruksjoner. Det må jevnlig rengjøring av takrenner for å sikre fri vannstrøm.

Nedløp avsluttet over terreng.

Frostsprengt nedløp.

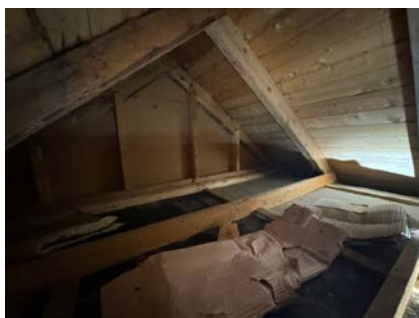
- Det er ingen lufting i konstruksjonen.
- Det er påvist fuktskjolder/skader i takkonstruksjonen.

Fuktmålinger i sperre / taktro ved taksperre angir 9,3 vektprosent. Disse verdiene er ikke skadelige for konstruksjonen. Disse målingene kan endres ved endret bruk av boligen og temperaturforhold utvendig.

Fuktmåling i sperre på kaldloftet.

Kaldloftet.

Før takkonstruksjonen eventuelt etterisoleres eller det gjøres andre endringer som å endre luftingen i konstruksjonen må de tiltenkte løsningene prosjekteres. Dette for at det ikke skal oppstå andre skader som følge av endringene som blir gjort.

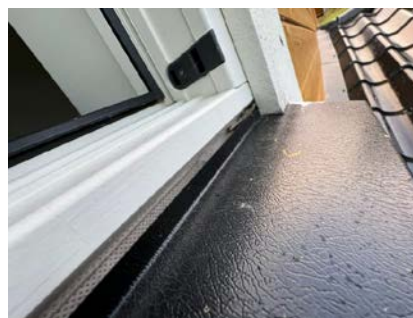
- Det er påvist avvik rundt innsettsdetaljer.
- Det er påvist tegn på innvendig kondensering av enkelte vindusglass.
- Karmene i vinduer er slitte og det er sprekker i trevirket.

Løst beslag under vindu på loftet.

Når vinduer skiftes må også beslag skiftes.

Feilmontering av vinduer og beslag reduserer levetiden og øker risiko for skader.

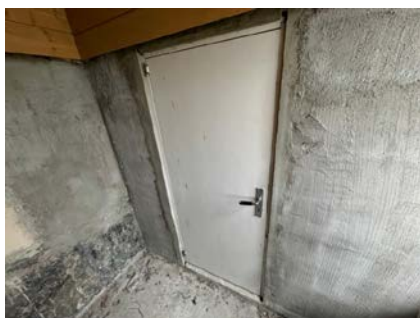
Enkel kjellerdør.

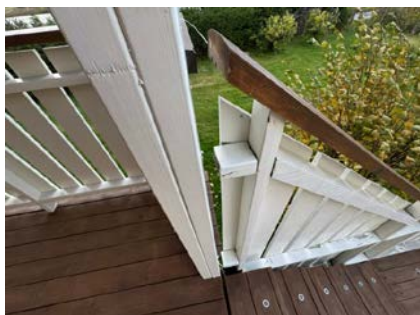
Trappen er løsnet fra altanen.

- Det er ikke montert rekkverk.
- Det er avvik:

Rekkverket til trappen er løsnet.

Trappen og rekkverket må festes til konstruksjonen.  
Feil ved rekkverk og trapp øker risiko for fall med personskader.

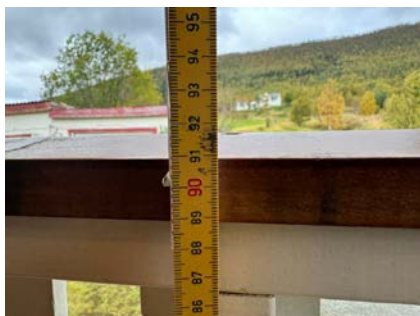
Feil ved rekkverk øker risiko for fall med personskader.

Høyde på rekkverket.

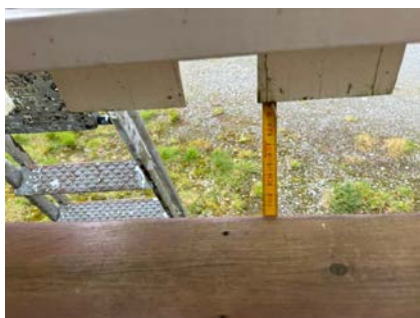
Åpninger i rekkverket.

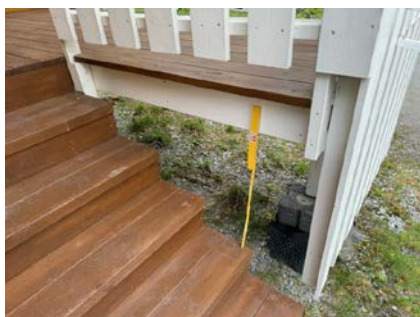
Åpninger i rekkverket.

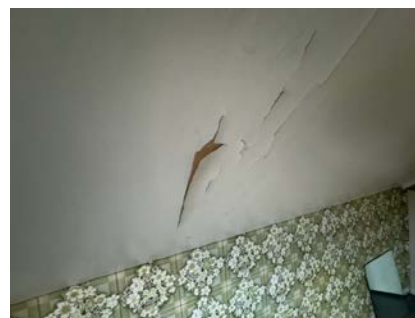
Overflater har bruksslitasje og skader. Utskiftinger kan gjøres.

Eksempel på skader utover hva en kan forvente.

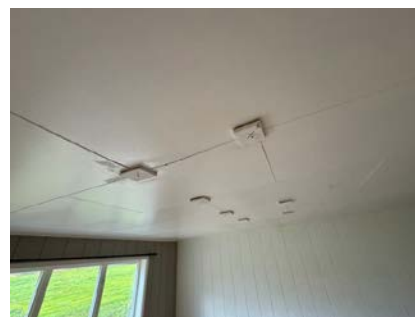
Skader i taket etter tidligere vannskade.

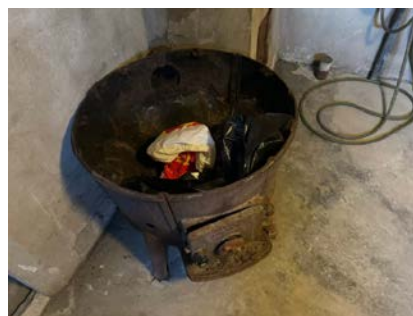
- Det er påvist sprekker og/eller riss i pipe.
- Det er avvik:

Delvis demontert vedovn i kjelleren.

Vedovnen i kjelleren må fjernes og røykrøret blendes. Konsekvens av sprekker i pipen kan være røyklekkasje til boligen eller at brennbar materiale utsettes for høy varme. Det frarådes at pipen brukes før den er kontrollert av stedlig brann- og feiervesen slik at eventuelle tiltak kan gjennomføres for å sikre sikker bruk av fyringsanlegget. Sotluken må jevnlig tømmes for sot og greiner.

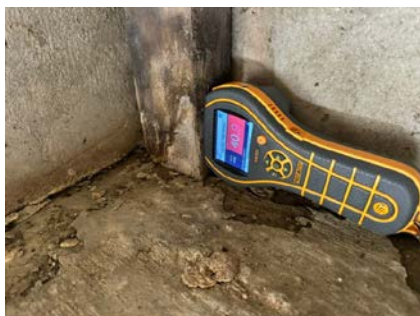
- Det er påvist indikasjoner på noe fuktgjennomtrenging i kjellergulv.
- Det er påvist indikasjoner på noe fuktgjennomtrenging inn i kjellermur.
- Det er påvist synlige fukt/råteskader i treverk i underetg./kjeller, hulltaking er derfor ikke nødvendig
- Det er registrert fuktskjelder/fuktskader på overflater.

Fuktmålingen viser at treverket er mettet med vann.

Å forebygge fukt i kjelleren er viktig for å unngå mugg, råte og andre skader. Anbefalte tiltak er å sørge for at overflatevann ledes bort fra huset, ha god ventilasjon i kjelleren. Dette kan inkludere å installere ventilator eller bruke en avfukter. Hold takrenner og nedløpsrør rene og i god stand for å sikre at vann ledes bort fra huset.

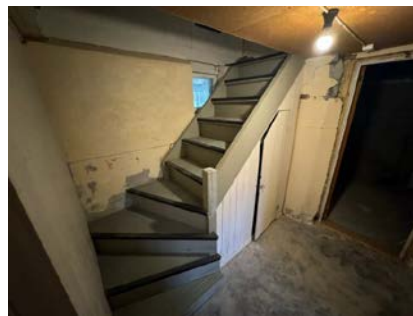
Manglende rekkverk.

Det må bygges nye rekkverk og håndløpere der de ikke tilfredsstiller dagens krav. Konsekvensen av de påviste avvikene er økt risiko for fall/personskader.

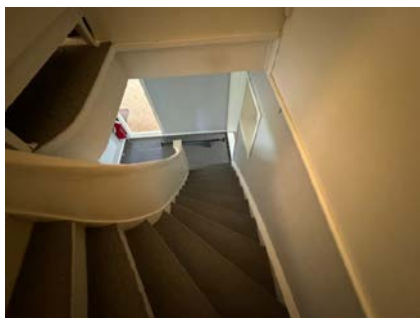
Manglende håndløper.

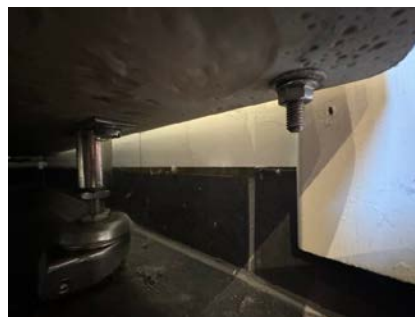
- Badet/våtsonen står foran en full oppgradering.

Veggene må ikke utsettes for vann. Det vil oppstå skader i skjulte deler av konstruksjonen ved vanneksponering. Valgte løsninger vil forkorte levetiden til badet siden veggssystemet ikke er montert etter monteringsanvisningen.

Manglende aluminiumslist og dårlig fuget.

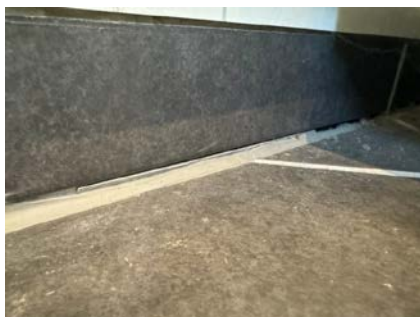
Løs fuge under sokkelflisen.

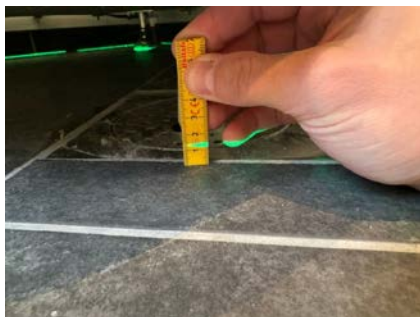
Måling ved sluk.

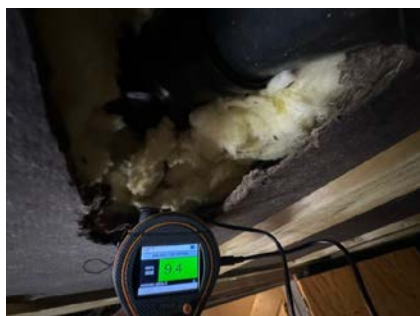
Fuktmåling ved sluk.

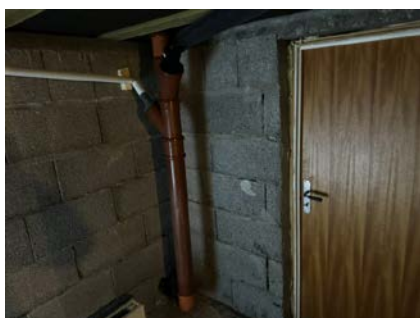
Tidspunkt for utskiftning av avløpsrør av støpejern nærmer seg

Avløpsrør.

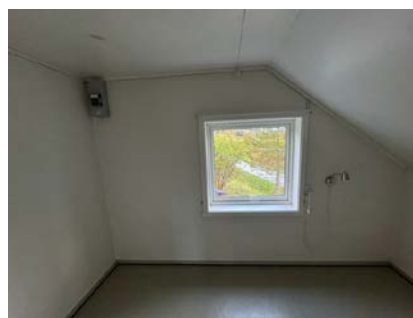
Dårlig eller mangelfull ventilasjon kan gi helseplager som trøtthet, hodepine, nedsatt konsentrasjon, økt irritasjon i slimhinner og økt hyppighet av luftveisinfeksjoner.

Eksempel på manglende ventilasjon.

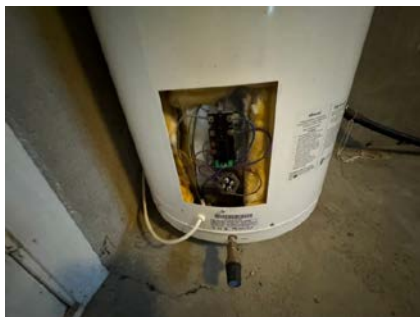
Manglende deksel.

Kostnadsestimatet er satt til utbytting av varmtvannsberederen.

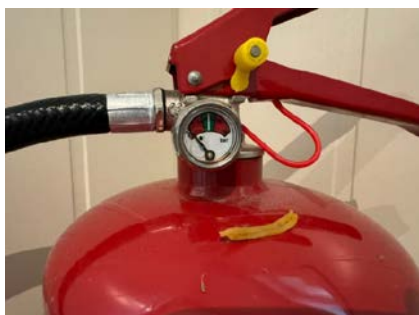
Håndslukkeren står på rødt.

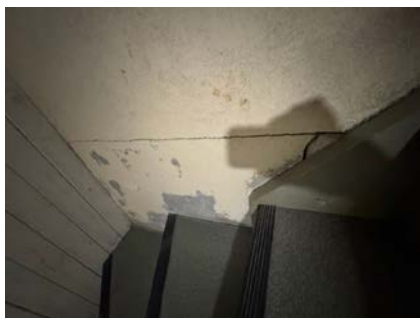
Det er påvist sprekkdannelser på grunnmuren.

Eksempel på sprekk i grunnmuren.

- Lokal utbedring må utføres.

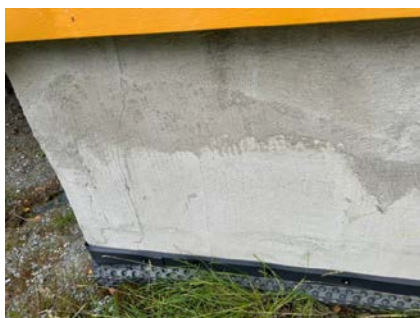
Eksempel på riss i grunnmuren.

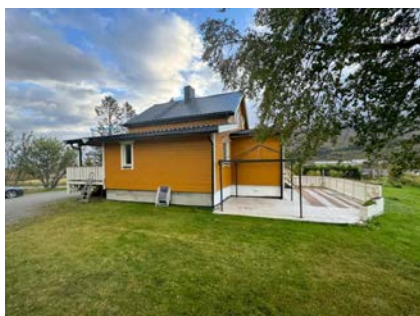
Feil ved terrenghforhold fører til unødvendig mye vann mot konstruksjoner, noe som øker risiko for skader og reduserer levetiden.

Terrenghforhold.

- Det bør foretas terrengjusteringer.
