Nesvegen 771, 2353 STAVSJØ

# Tilstandsrapport

# gnr. 596, bnr. 6

Befaringsdato: 01.11.2023

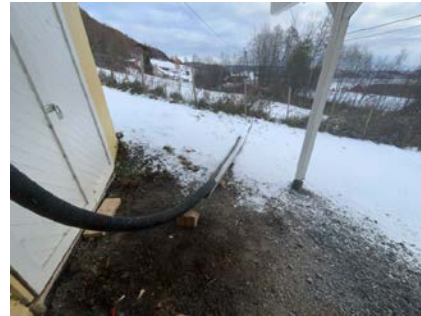
Manglende håndverksmessig utførelse på deler av arbeid

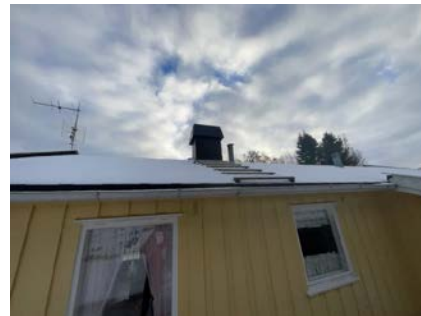
Det mangler tilfredsstillende adkomst til pipe for feier. Takstige er ikke godkjent.

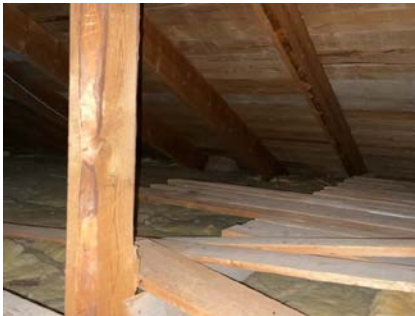
Spor etter skadedyr er registrert, ukjent omfang.

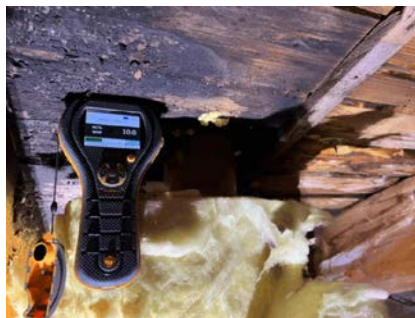
Fuktmerker er registrert ved gjennomføringer. Eier opplyser om at det har vært lekkasje her tidligere. Ved fuktmåling registrerte jeg ikke unormale verdier.

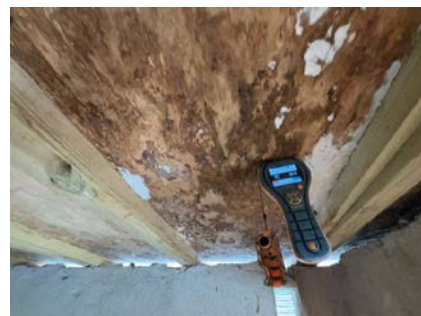
Forhøyede fuktverdier og uegnede plater er benyttet som tetting under veranda. Sopp på plater er registrert.

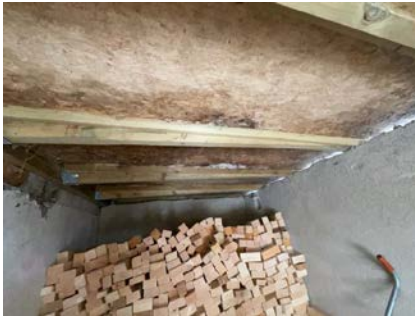
Mer enn halvparten av forventet brukstid er oppnådd på tettesjikt/membran og overflater. Dagens krav til høyde på rekkverk er 100 cm, rekkverk er lavere. Det er registrert råteskader i takking under veranda. Skjevheter observert på veranda. Forhøyede fuktverdier og uegnede plater er benyttet som tetting under veranda. Sopp på plater er registrert. Svertesopp og begynnende råteskader er registrert.

Svertesopp og begynnende råteskader er registrert.

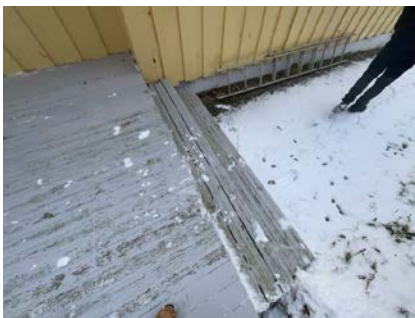
Fundamentering er ikke frostsikret. Halvparten av forventet brukstid på utvendig trapp er oppnådd eller nært forestående. Rekkverkets høyde tilfredsstiller ikke dagens krav, men tilfredsstiller de gjeldene krav på oppføringstidspunktet. Det er manglende rekkverk i forhold til dagens krav.

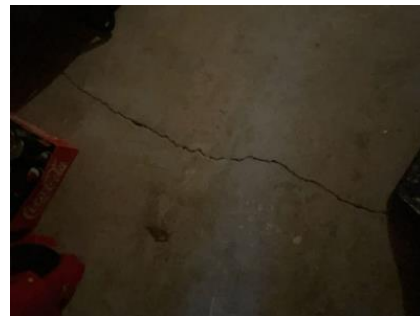
Sprekk i gulv i bod i underetasjen ble observert.

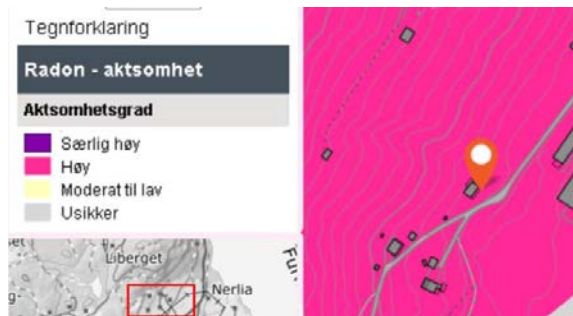
Det er ikke foretatt radonmålinger, og bygget hadde ikke krav til radonsperre. Årsgjennomsnittet av radonkonsentrasjon i rom bør ikke overstige 200 Bq/m<sup>3</sup> i inneluft. Det er kun krav til radonmålinger om hele eller deler av boligen er utleid.

- Radonmålinger er ikke foretatt, heller ikke andre tiltak mot radon, eiendommen ligger i et område som i NGU Radon aktsomhetskart er definert med "høy" eller "særlig høy" aktsomhetsgrad

- Det bør gjennomføres radonmålinger.

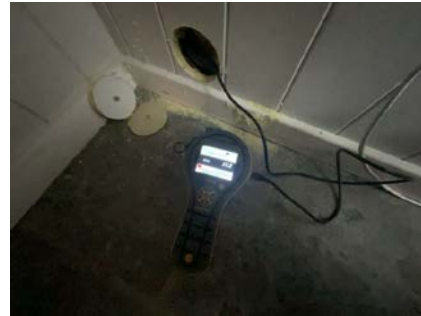
Ved enkle fuktsøk med fuktindikator registrerte jeg verdier utover hva som forventes som normalt.

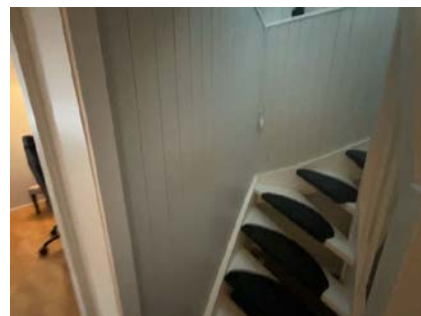
Det er ikke etablert håndløper på begge sider i trappeløpet.

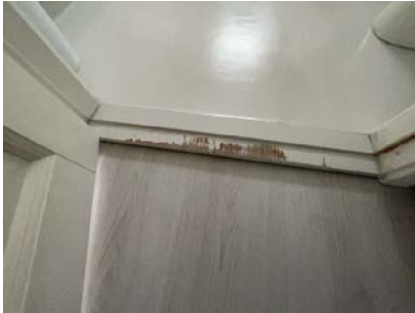
Enkelte dører bærer preg av bruksslitasje.

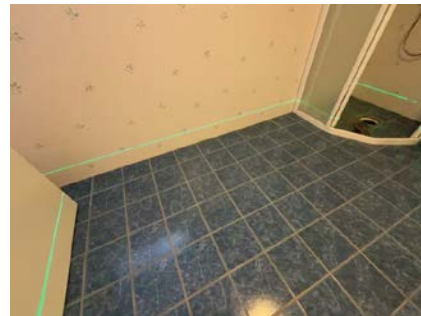
Fall er ikke tilfredsstillende.

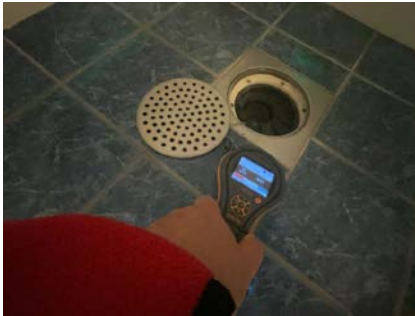
Ved enkle fuktsøk og bruk av fuktindikator registrerte jeg verdier utover hva som forventes som normalt på utsatte steder.

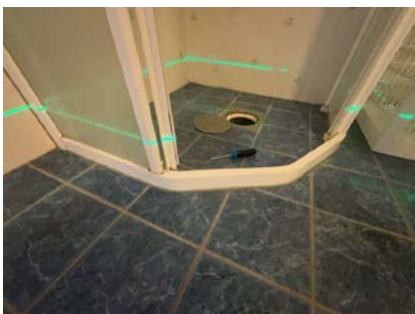
Det er ikke spalte under dusjvegger.

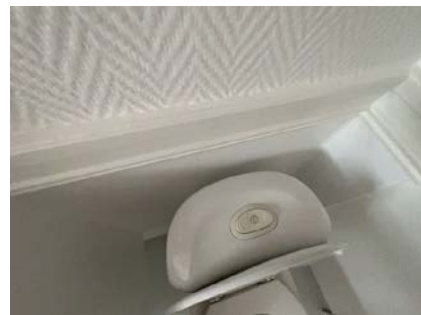
Knapp på wc må holdes nede for at toalett skal tømmes iflg. eier.

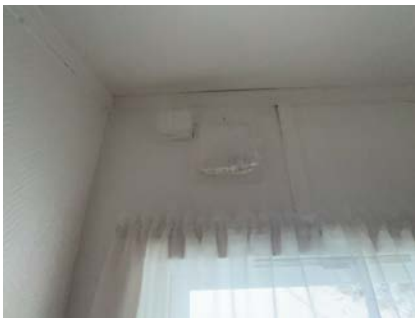
Det er ikke tilluft under dør. Det er ikke mekanisk avtrekk.

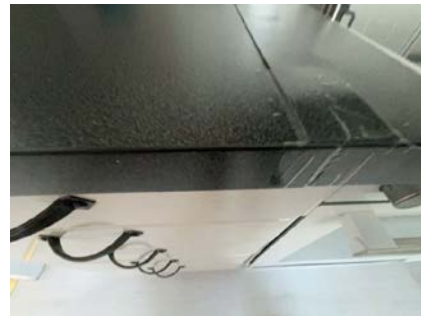
Ikke fagmessig skjøt på benkeplate.

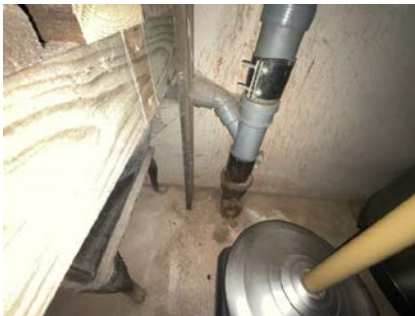
Halvparten av forventet brukstid er oppnådd. Eldre jernrør kan være utsatt for rust/groing og gi redusert gjennomstrømning/risiko for lekkasjer. Utvendige vann og avløpsrør som begynner å bli gamle vil ha en helt naturlig slitasjegrad.

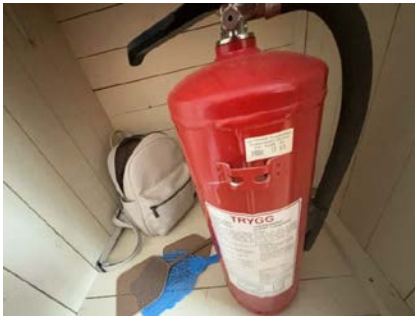
Brannslukker datert 2006, denne må kontrolleres

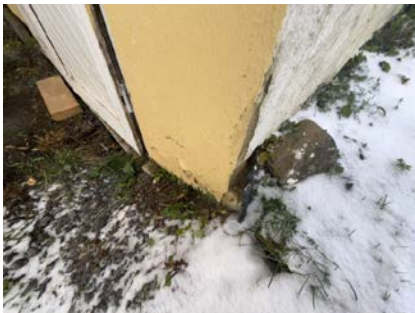
Ikke synlig fuktsikring på bolig.

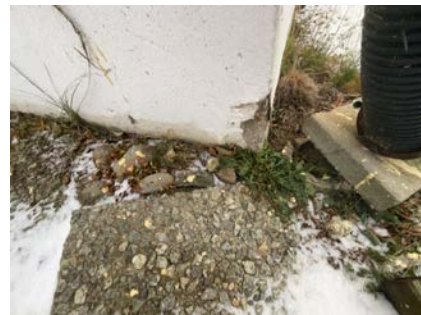
Skade på mur observert.

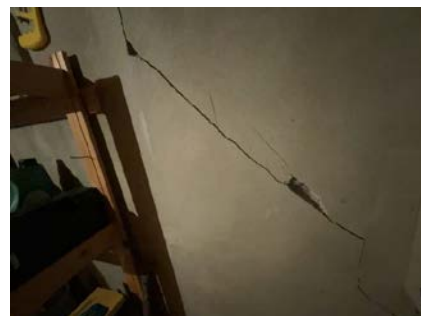
Det er registrert skråriss som er symptom på setninger. Fuktindikasjoner er registrert i vegg mot grunnen, dette øker risikoen for skjulte skader. Kondens innvendig, manglende utvendig isolering av grunnmur. Grunnmur har setningsskader. Sprekker/riss av en slik karakter i bygninger fra denne perioden er ikke uvanlig. Anbefaler å følge med videre utvikling.

Setningsskader i kjeller observert.
