Nesvegen 771, 2353 STAVSJØ

Tilstandsrapport

Befaringsdato: 01.11.2023

Rapportdato: 08.11.2023

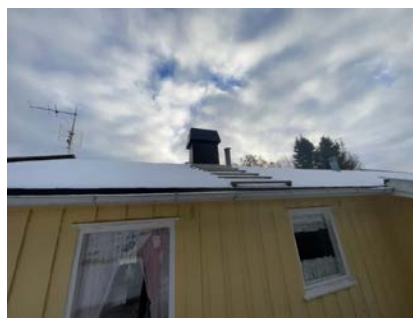
Manglende håndverksmessig utførelse på deler av arbeid

Det mangler tilfredsstillende adkomst til pipe for feier. Takstige er ikke godkjent.

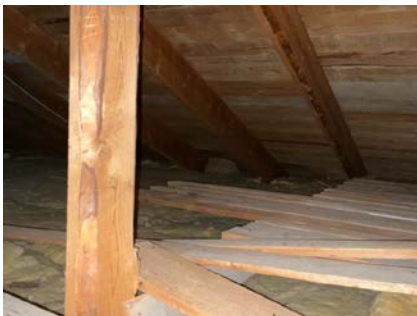
Spor etter skadedyr er registrert, ukjent omfang.

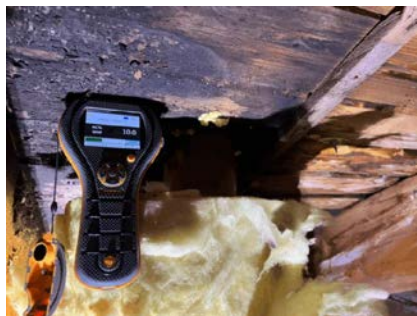
Fuktmerker er registrert ved gjennomføringer. Eier opplyser om at det har vært lekkasje her tidligere. Ved fuktmåling registrerte jeg ikke unormale verdier.

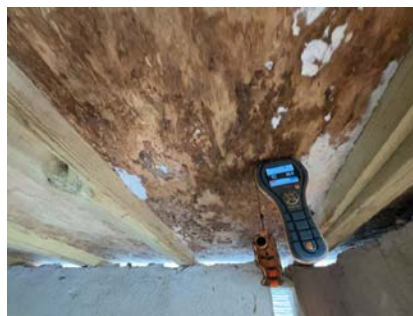
Forhøyede fuktverdier og uegnede plater er benyttet som tetting under veranda. Sopp på plater er registrert.

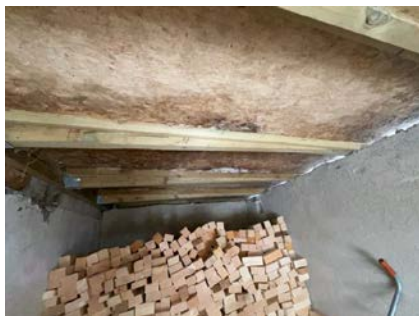
Svertesopp og begynnende råteskader er registrert.

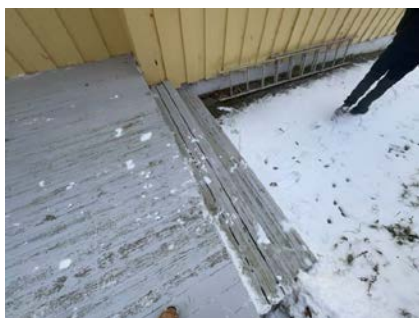
Fundamentering er ikke frostsikret. Halvparten av forventet brukstid på utvendig trapp er oppnådd eller nært forestående. Rekkverkets høyde tilfredsstillende ikke dagens krav, men tilfredsstillende de gjeldende krav på oppføringstidspunktet. Det er manglende rekkverk i forhold til dagens krav.

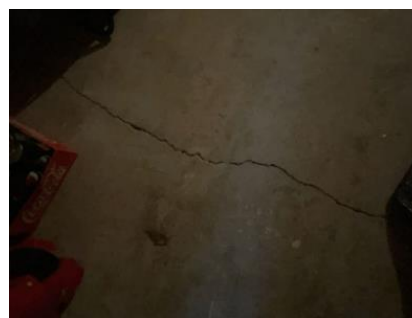
Sprekk i gulv i bod i underetasjen ble observert.

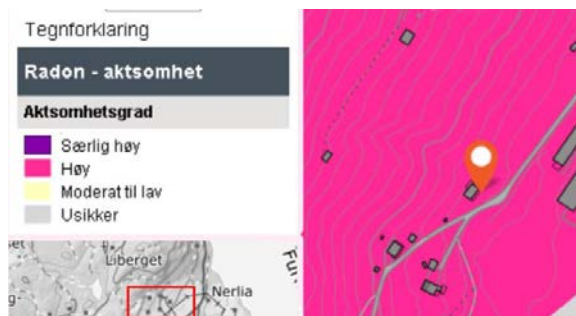
Det er ikke foretatt radonmålinger, og bygget hadde ikke krav til radonsperre. Årsgjennomsnittet av radonkonsentrasjon i rom bør ikke overstige 200 Bq/m³ i inneluft. Det er kun krav til radonmålinger om hele eller deler av boligen er utleid.

- Radonmålinger er ikke foretatt, heller ikke andre tiltak mot radon, eiendommen ligger i et område som i NGU Radon aksomhetskart er definert med "høy" eller "særlig høy" aksomhetsgrad

- Det bør gjennomføres radonmålinger.

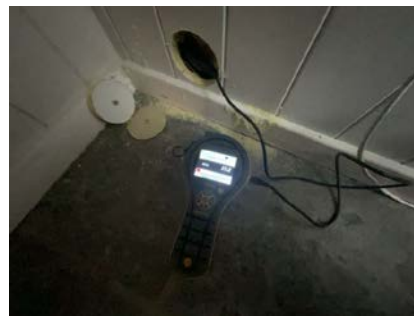
Ved enkle fuktsøk med fuktindikator registrerte jeg verdier utover hva som forventes som normalt.

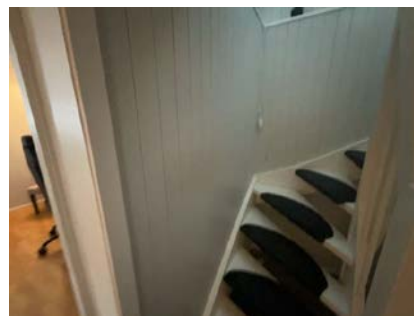
Det er ikke etablert håndløper på begge sider i trappeløpet.

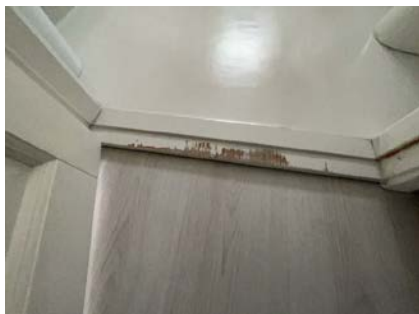
Enkelte dører bærer preg av bruksslitasje.

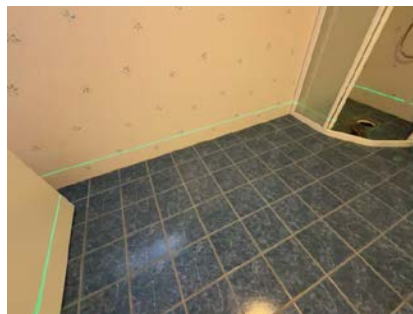
Fall er ikke tilfredsstillende.

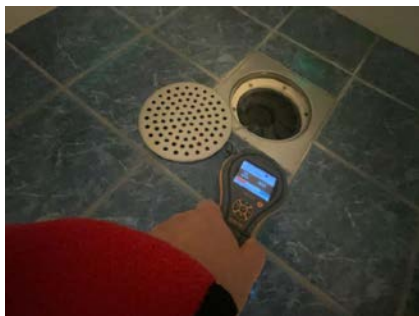
Ved enkle fuktsøk og bruk av fuktindikator registrerte jeg verdier utover hva som forventes som normalt på utsatte steder.

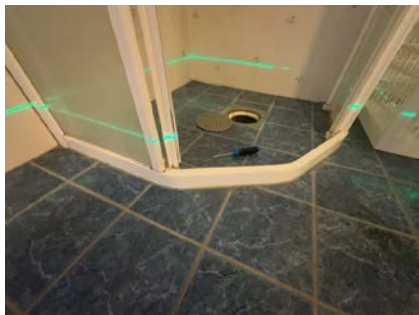
Det er ikke spalte under dusjvegger.

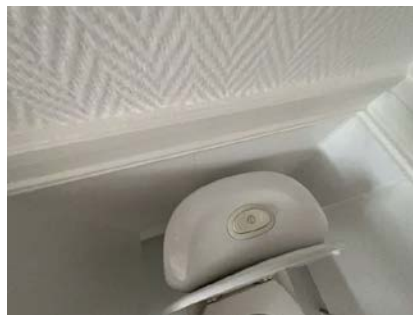
Knapp på wc må holdes nede for at toalett skal tømmes iflg. eier.

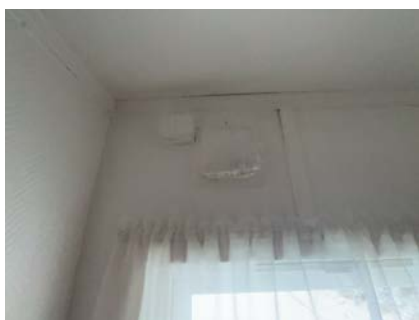
Det er ikke tilluft under dør. Det er ikke mekanisk avtrekk.

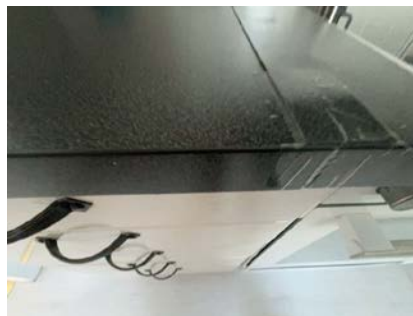
Ikke fagmessig skjøt på benkeplate.

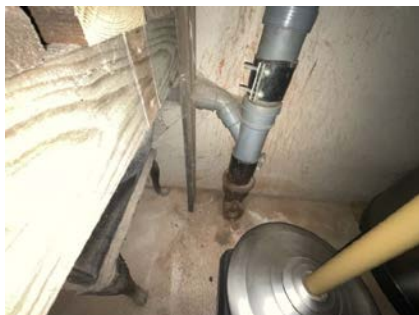
Halvparten av forventet brukstid er oppnådd. Eldre jernrør kan være utsatt for rust/groing og gi redusert gjennomstrømning/risiko for lekkasjer. Utvendige vann og avløpsrør som begynner å bli gamle vil ha en helt naturlig slitasjegrad.

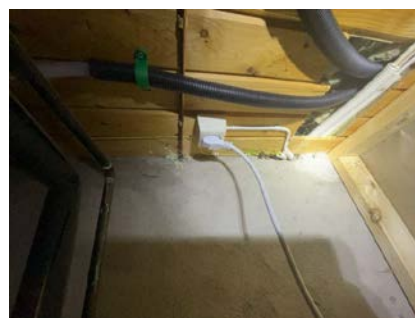
Det er innført krav om at varmtvannsbereidere med effekt over 1500 watt ikke skal være tilkoblet med vanlig stikkontakt, men være såkalt fast tilkoblet. Kravet ble opprinnelig innført i 2010 og gjaldt da varmtvannsbereidere med effekt over 2000 watt, men ble endret til 1500 watt i 2014. Kravene til fast tilkobling av varmtvannsbereidere fremgår av NEK 400.

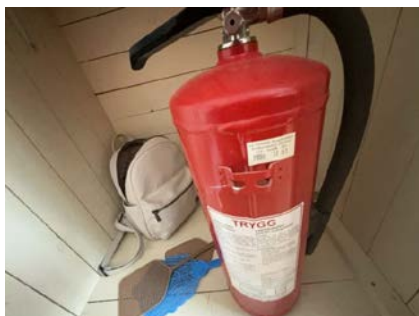
Brannslukker datert 2006, denne må kontrolleres

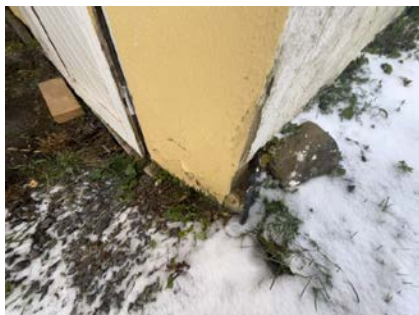
Ikke synlig fuktsikring på bolig.

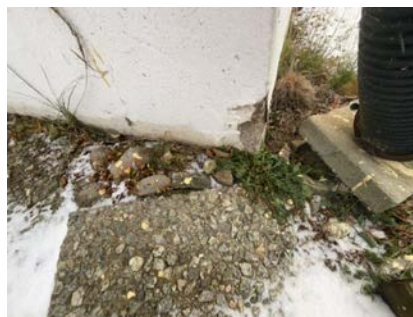
Skade på mur observert.

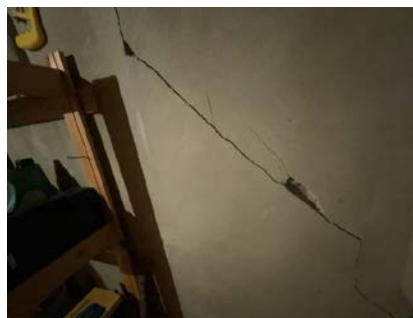
Setningsskader i kjeller observert.
