# Unik stølseiendom betydelig påkostet og renovert 2006/2007.

# Gnr. 1, Bnr. 37

Befaringsdato: 02.09.2022

# Tilstandsrapport

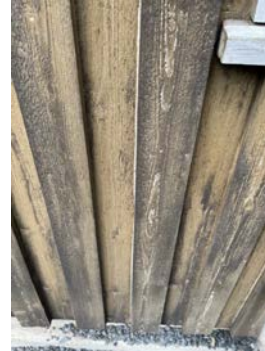
Veggene i opprinnelig del har tømmerkonstruksjon, lektet-isolert og kledd med stående bordkledning av tømmermannspanel i 2006. Tilbygd i bindingsveerk.

Vedlikeholdsbehov

- Det må foretas tiltak for å lukke avviket.

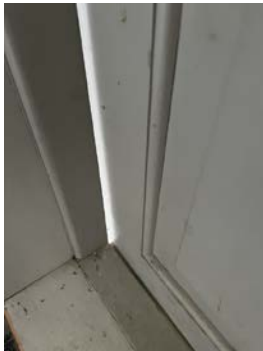
Hovedytterdør av malt tre, adkomst til entre.  
Ytterdør av malt tre i stalldør, adkomst til vindfang.

Utettheter mellom dørblad/karm og fare for luftlekkasje

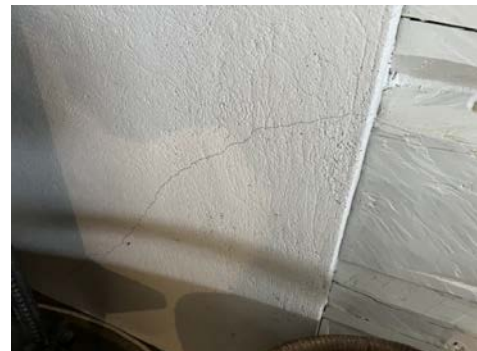
Riss på brannmur

- Det er påvist riss i overflate.

Riss er registrert på brannmur i stue.

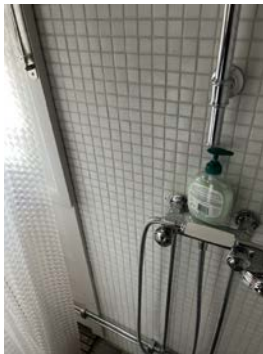
For kort avstand fra våtsone til treverk ihenhold til krav om avstand

Det er vindu/dør med ikke fuktbestandige materialer i våtsonen ved dusj. Tiltak med glasdør/vegg kan være løsning for å forhindre oppfukt/vannsprut ved benyttelse av dusj.

- Det må foretas tiltak for å lukke avviket.

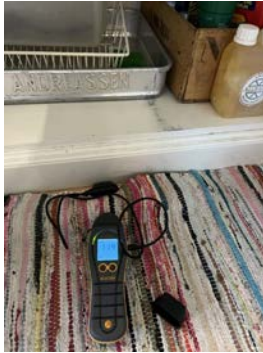
Ved fuktmåletaking av gulv foran innredning var det ikke fuktutslag

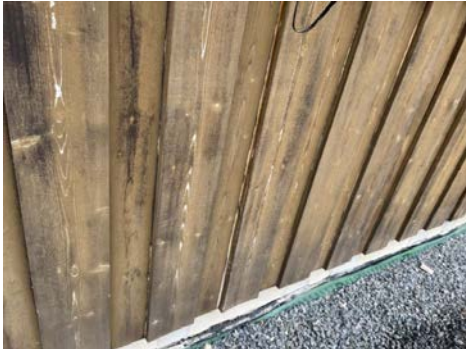
Veggene har bindingsverkskonstruksjon fra byggeår og kledd med stående bordkledning av tømmermannspanel.

Vedlikeholdsbehov

- Det må foretas tiltak for å lukke avviket.

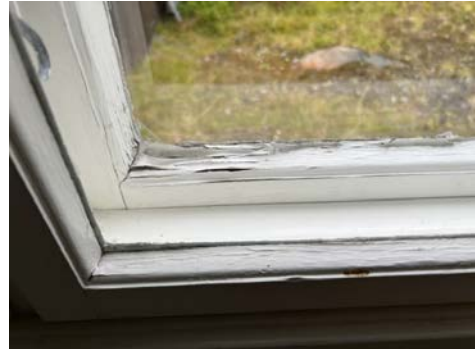
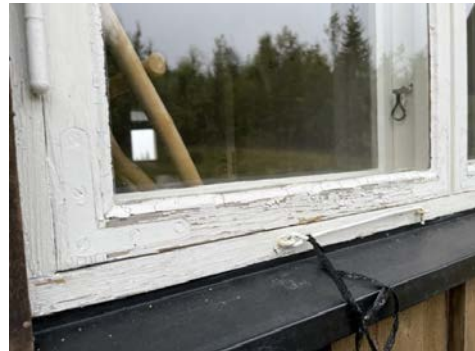
Bygningen har malte trevinduer med 2-lags glass fra 1994 og trevinduer med koblet glass i utvendige sprosser.

Slitasje

- Det må foretas tiltak for å lukke avviket.

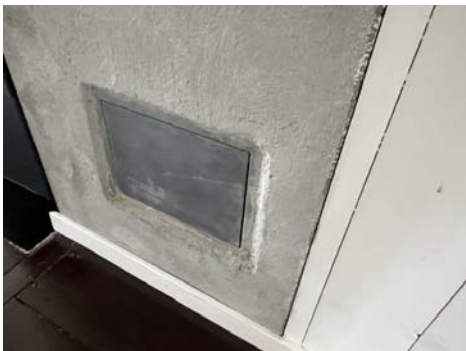
Sotluke er plassert lavt og mangler plate på gulv under luke jmf krav

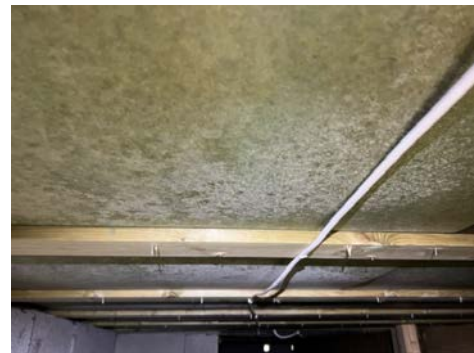
Muggsoppslør på stubbeloft

- Det er manglende fuktsperre på bakken.

Kryprom inspisert fra luke i mur, bemerket masse av utskiftende steinmasser ved grunnmur, eller jordholdige masser i kryprom. Gulvkonstruksjon av trebjelkelag over bærebjelke av limtre og stubbeloftsplater. Bemerket begynnende muggsopp på enkelte plater og tiltak med fuktsikring anbefales.

- Fuktsperre på bakken bør etableres.

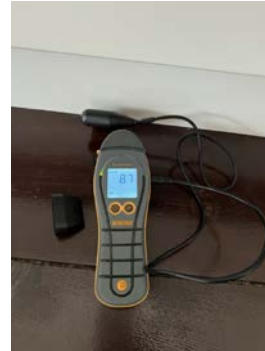
Ved fuktmåletaking av gulv foran innredning var det ikke fuktutslag

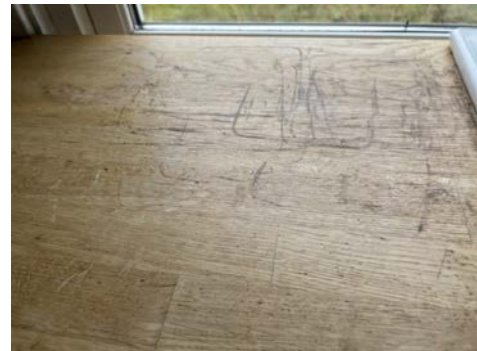
Vedlikeholdsbehov

- Det må foretas tiltak for å lukke avviket.

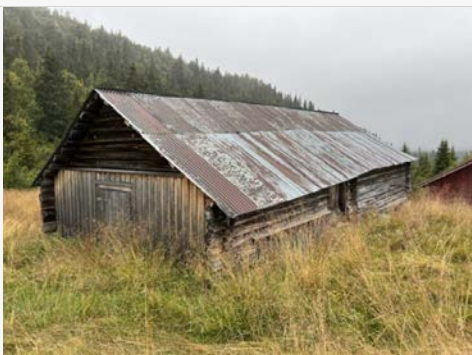
### Fjøs

Bygningen er preget av elde, rust på tekking og skjevheter med setningskader som følge av enkel fundamentering på terreng. Bemerket råte i loft og deler ligger ned på terreng som er utsatt for fuktpåkjenning. Må påregnes påkostninger.

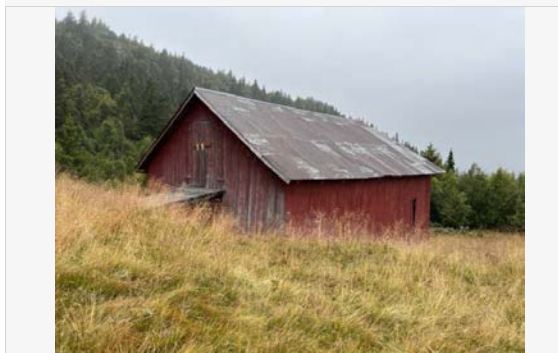
## Låve

Bygningen er preget av elde, slitasje og vedlikeholdsmangler. Skjevheter i bygning som følge av enkel fundamentering på terreng. Bemerket råte i yttervegg og øvre del av bygningens veggkonstruksjon er utsatt for fuktpåkjenning, ene sidevegg har utglidd. Må påregnes påkostninger.
