Linderudveien 13, 0594 OSLO

**Lys 3(4)-roms toppleilighet -  
Vestvendt balkong på 5 m<sup>2</sup> -  
Parkering m/ EL-lader - Vv. og  
Fyring inkl. - God beliggenhet**

# Tilstandsrapport

Befaringsdato: 15.07.2025

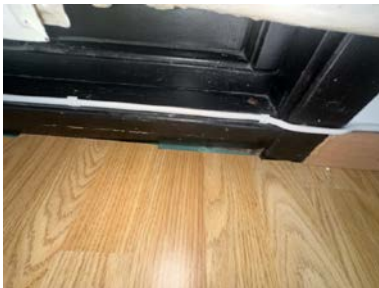
Det er observert noe glipper i skjøter av laminat, samt glipper mot vegger.  
Det er sprekkdannelse i vegg på soverom og under vindu i stue.

Glippe mot vegg på soverom
